Harastien 1, 2280 GJESÅSEN

**KROKMOEN**

# Tilstandsrapport

Befaringsdato: 05.06.2025

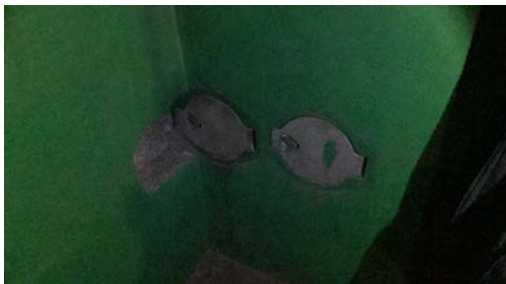
Noen riss i overganger på peis.

Det ser ut som noen sprekker i fuger øverst på pipe over tak.

Sotluke i kjeller.

Nærmere kontroll av pipe over tak.

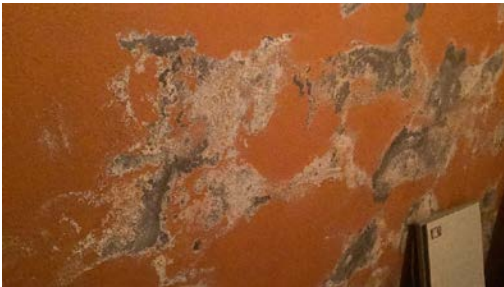
Åpne murvegger har stedvis fuktpåkjenninger i form av avskaling og saltutslag.

Eksempel på saltutslag og avskaling på murvegg.

Det er ikke nødvendig med tiltak.

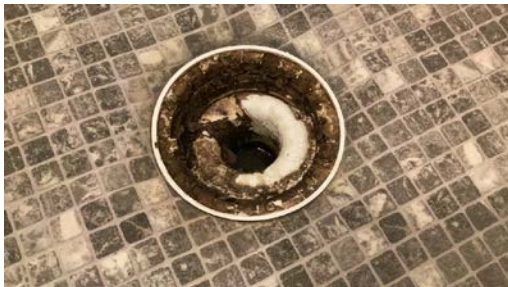
Sluk av plast med klemring.

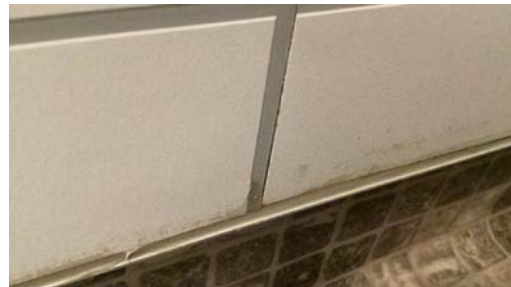
Eksempel på glippe i plateskjøt.

Glipper i plateskjøter bør forsøkes forsegles med silikon.

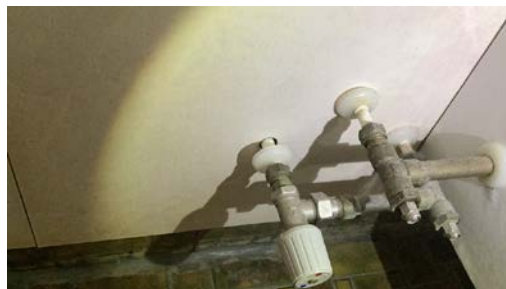
Utette gjennomføringer i våtsone.
