Tilstandsrapport

Enebolig

Barlivegen 21, 2223 GALTERUD

Rapportdato: 19.12.2024

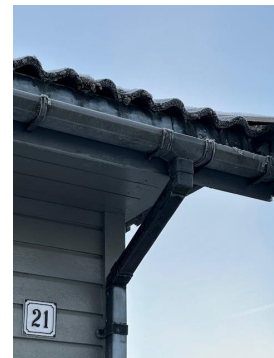
Forkantblekk. Takrenner og nedløp i plast. Heldekkende beslag rundt pipe. Takstige til pipe.

- Det er ikke krav om utbedring opp til dagens krav.
- Overvåk tilstanden jevnlig. For å få tilstandsgrad 0 eller 1 må beslag/renner/nedløp skiftes ut, men tidspunktet for når dette er nødvendig er vanskelig å si noe om.

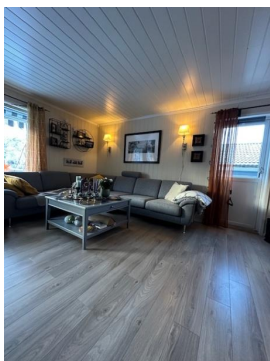
TG 1 Etasjeskille/gulv mot grunn

Etasjeskiller i trekonstruksjoner.
Deler av kjeller har grovstøpt betonggulv.

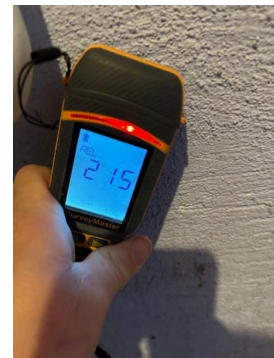
Ved andre fuktundersøkelser enn hulltaging, er det påvist noe fukt.

Kostnaden her blir liggende under rehabilitering av vaskerommet.

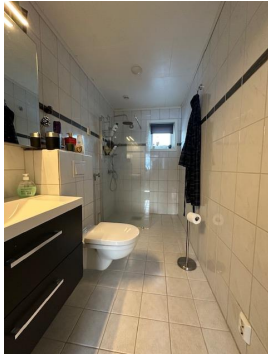
ETASJE > BAD/VASKEROM

! TG 1 Ventilasjon

Veggmontert elektrisk styrt vifte

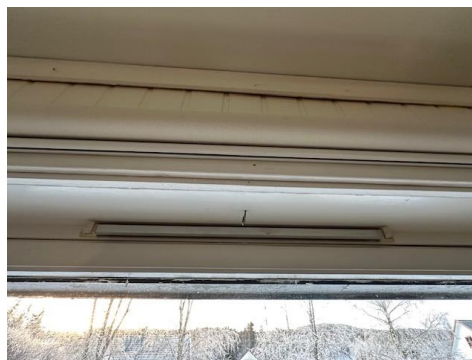
- Det er påvist mangelfull ventilasjon på ett eller flere rom i boligen.

Monter mekanisk avtrekk på vaskerom i kjeller.

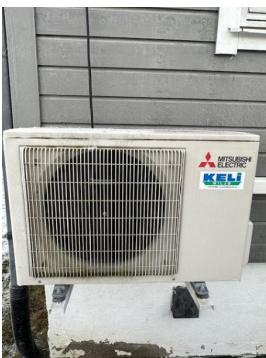
Luft til luft varmepumpe fra 2018, elektriske panelovner og elektrisk varmekabler i baderomsgulv.

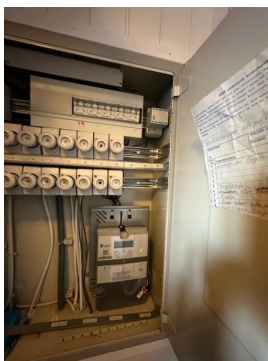
! TG 2 Elektrisk anlegg

Ved omsetning av bolig vil man få endring i bruk av elektrisk anlegg. Derfor anbefales det på generelt grunnlag at en registrert elektroinstallatør foretar en kontroll av boliginstallasjonen ved eierskifte.
