# Tilstandsrapport

Boligbygg med flere boenheter

Sørumsandveien 93, 1920 SØRUMSAND

Rapportdato: 03.10.2025

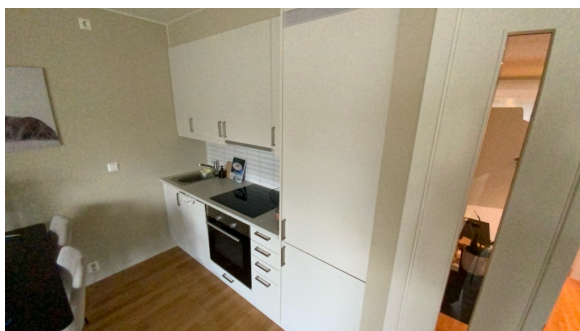
### TG 1 Overflater og innredning

Kjøkkenet har innredning med glatte fronter. Benkeplaten er av laminat med enkel stål oppvaskkum. Det er integrert kjøl/frysenskap og oppvaskmaskin. Nedfelt induksjonstopp og innebygget stekeovn. Etablert vannstoppsystem og komfyrvakt.

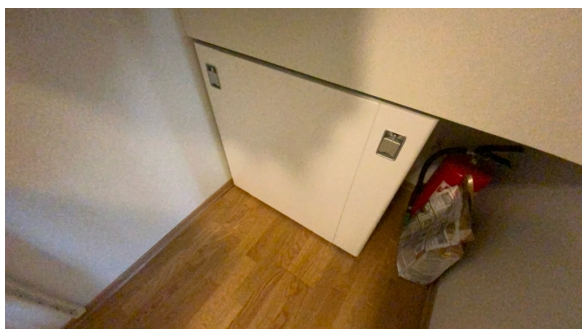
## TG 1 Ventilasjon

Boligen har balansert ventilasjon.

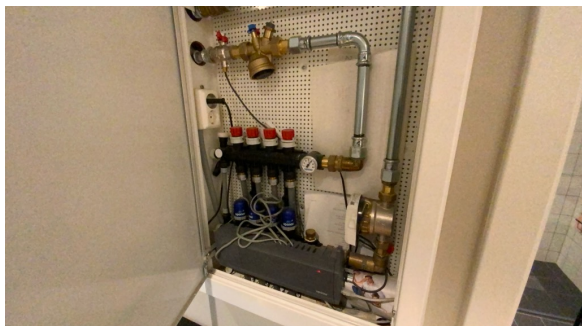
Det er etablert vannbåren varme for oppvarming i gulv

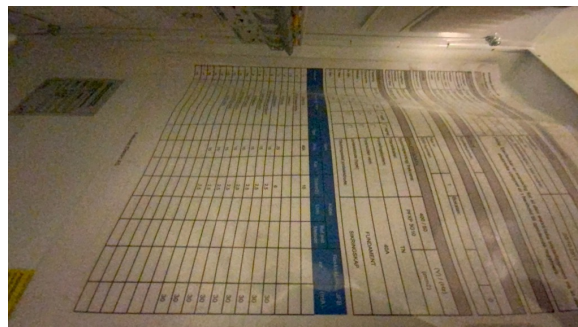
## Generell kommentar

Det tas spesifikt forbehold om at det ikke er gjort endringer som krever dokumentasjon etter at anlegget er godkjent. Skjulte feil og mangler for anlegget er ikke kontrollert.
