H. B. Falks gate 7, 2815 GJØVIK

**TONGJORDET- Attraktiv enebolig på stor tomt (1755m<sup>2</sup>) i nærheten av NTNU- dobbelgarasje - 3 soverom**

Rapportdato: 24.07.2025

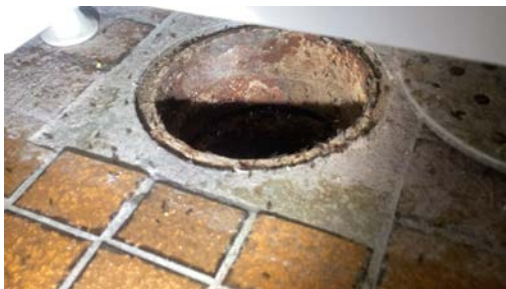
Kontroll av sluk.
