# Tilstandsrapport

📍 Forstmester Barths veg 1 B, 2407  
ELVERUM

# gnr. 30, bnr. 1316

Befaringsdato: 28.09.2025

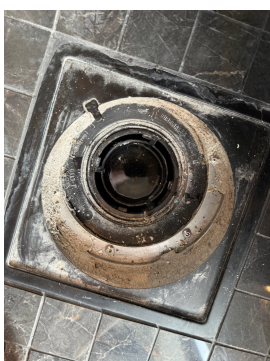
## 1.TASJE > BAD

### ! TG 1 Sanitærutstyr og innredning

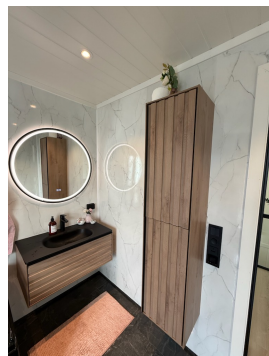
2.TASJE > BAD

## ! TG 1 Sanitærutstyr og innredning

Rommet har innredning med nedfelt servant med ett-greps blandebatteri, veggmontert toalett, dusjkabinett og badekar.

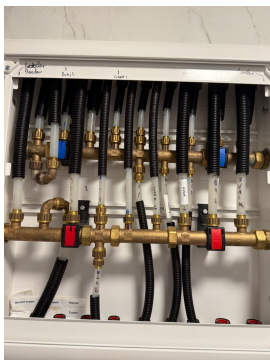
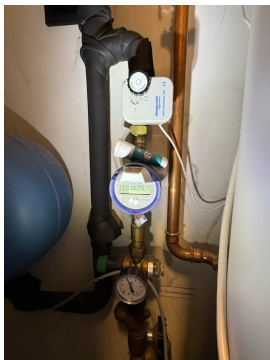
## ! TG 1 Vannledninger

Innvendige vannledninger er av plast (rør i rør). Det er besiktiget i rørskap. Stoppekran og vannmåler plassert i teknisk rom/vaskerom.

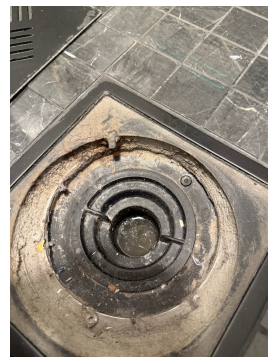
## ! TG 1 Andre VVS-installasjoner

Det er plastsluk i teknisk rom/vaskerom. Rommet er innredet med vask, tekniske installasjoner og opplegg for vaskemaskin. Rommet har flislågt gulv og våtromspanel i vegger.

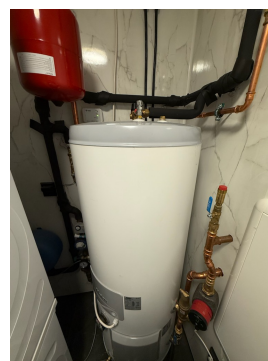
## ! TG 1 Vannbåren varme

Vannbåren varme via elektrisitet med rørskap plassert i teknisk rom/vaskerom. Ingen opplysning om feil ved anlegget.

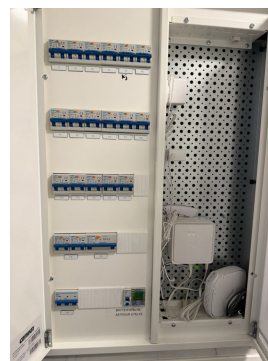
12. Foreta en helhetsvurdering av det elektriske anlegget, dets alder, allmenne tilstand og fare for liv og helse. Bør det elektriske anlegget ha en utvidet el-kontroll?

**Nei**

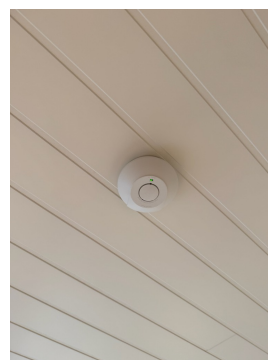
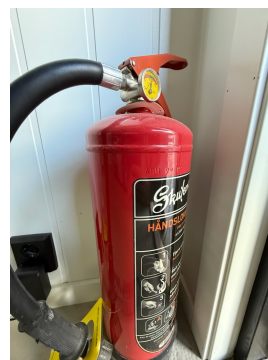
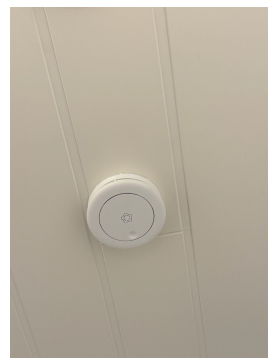
## ! TG 0 Branntekniske forhold

1. Er det mangler for brannslukningsutstyr i boligen iht. forskriftskrav på søknadstidspunktet, men minst Byggeforskrift 1985?  
**Nei**
2. Er det skader på brannslukningsutstyr eller er apparatet eldre enn 10 år?  
**Nei**

3. Er det mangler på røykvarsler i boligen iht. forskriftskrav på søknadstidspunktet, men minst Byggeforskrift 1985?  
**Nei**
4. Er det skader på røykvarslere?  
**Nei**
