Tilstandsrapport

Boligbygg med flere boenheter
-

Grøndalsbakken 140 C, 2414 ELVERUM
-

Befaringsdato: 24.03.2026

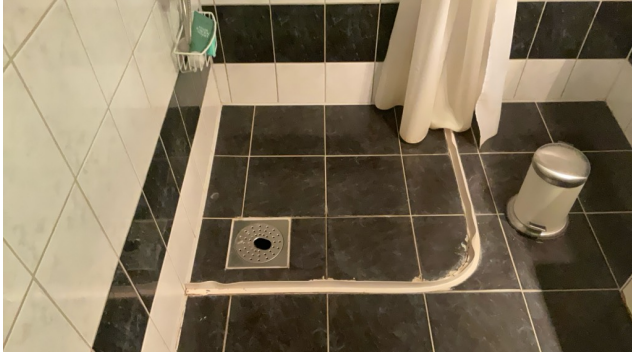
Pålimt plastlist på gulv for å hindre at vann kommer ut på gulvet ved dusjing.
