# Tilstandsrapport

Andelsleilighet

Møllefaret 52B , 0750 OSLO

Befaringsdato: 17.02.2026

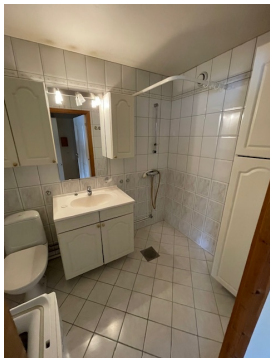
### 2. ETASJE > BAD

#### TG 2 Overflater vegger og himling

• Det er påvist at flisfuger har riss/sprekker.

• Slike riss/sprekker kan indikere bakenforliggende fuktskader, og konstruksjonen bør observeres jevnlig for å vurdere utvikling.

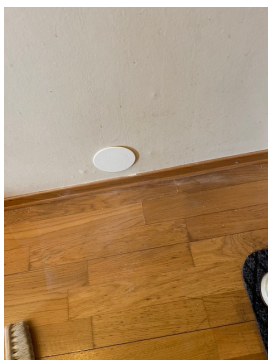
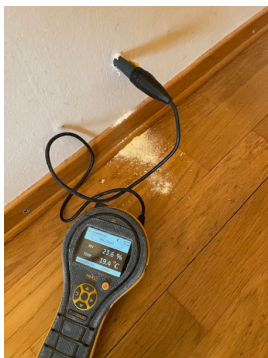
Der etter ble det boret 73 mm hull for måling av vektprosent i bunnsvill. Måleresultat: Det var ikke mulig å måle vektprosent fordi vegg til bad er bygget med stålsviller.

Hull ble plombert med plastlokk.
