Tilstandsrapport

Enebolig

Tiurveien 7, 8616 MO I RANA

Rapportdato: 11.03.2025

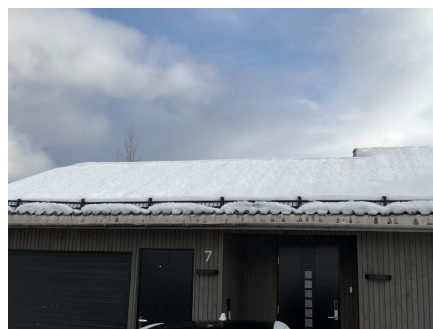
Nedløp og beslag

Renner og nedløp i metall

- Mer enn halvparten av forventet brukstid er passert på renner/nedløp/beslag.
- Takrenner har punktvis lekkasjer.

- Overvåk tilstanden jevnlig. For å få tilstandsgrad 0 eller 1 må beslag/renner/nedløp skiftes ut, men tidspunktet for når dette er nødvendig er vanskelig å si noe om.
- Lokal utbedring må utføres.

Nedløp fra takrenne må monteres.

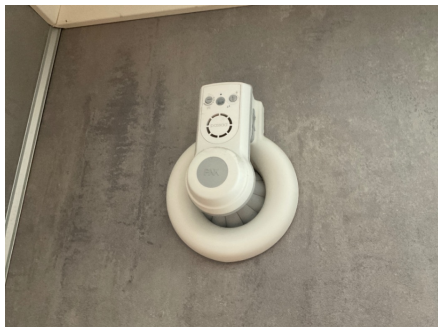
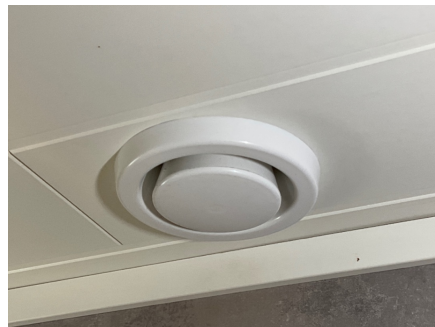
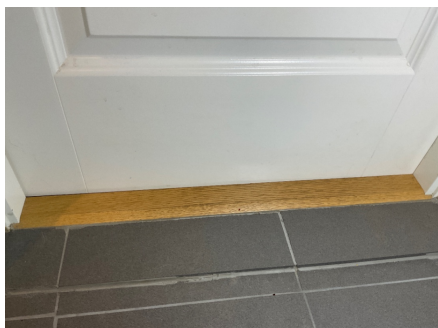
HOVEDETASJE > BAD

TG 1U Tilliggende konstruksjoner våtrom

Hulltaking er ikke foretatt da det ikke er fysisk mulig pga tilliggende konstruksjoner. Våtzone mot kjøkken og mot fastmonterte garderober på soverom. Det ble utført fuktsøk på overflater på våtrommet, ingen anmerkninger.

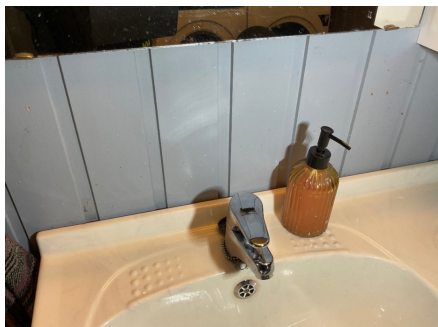
SOKKELETASJE > BAD/VASKEROM

Vurdering av avvik:

- Det er påvist mangelfull/feil utførelse rundt rørgjennomføringer e.l. som gir fare for fukt i konstruksjonen i våtsone.
- Mer enn halvparten av forventet brukstid er passert på membranløsningen.
- Mer enn halvparten av forventet brukstid er passert på slukløsningen.

- Overvåk tilstanden jevnlig. For å få tilstandsgrad 0 eller 1 må slukløsningen skiftes ut og sannsynligvis må også membransjiktet skiftes/utbedres. Det er imidlertid vanskelig å si noe om tidspunktet for når dette er nødvendig.
- Løsningen/utførelsen rundt rørgjennomføringer gir fare for fukt inn i konstruksjoner.

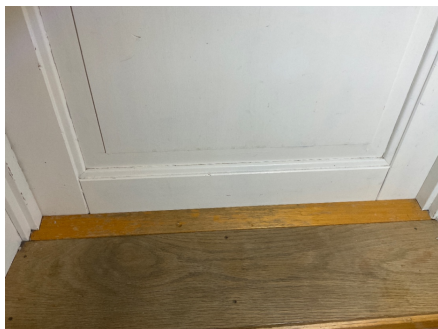
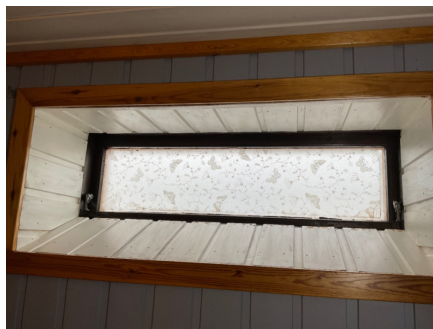
SOKKELETASJE > BAD/VASKEROM

TG 0 Tilliggende konstruksjoner våtrom

Hulltaking er foretatt uten å påvise unormale forhold. Hulltaking er foretatt i åpen vegg i bod mot bad/ vaskerom. Fuktkvotemåling (vekt%) i konstruksjonen ble målt til 0.

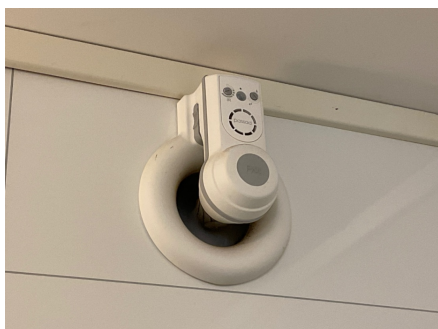
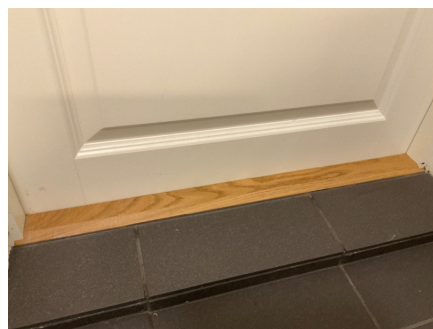
LEILIGHET I SOKKELETASJE > BAD/VASKEROM

TG IU Tilliggende konstruksjoner våtrom

Hulltaking er ikke foretatt da det ikke er fysisk mulig pga tilliggende konstruksjoner. Det ble utført fuktsøk på våtrommet, ingen anmerkninger.

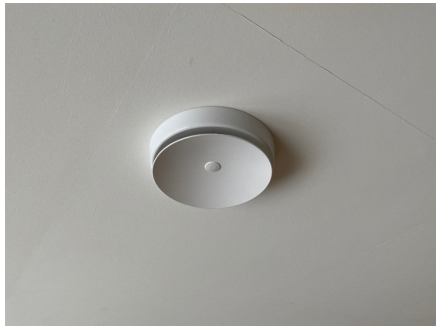
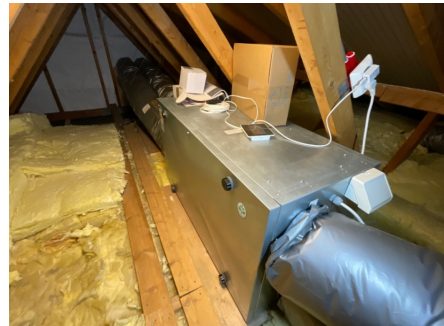
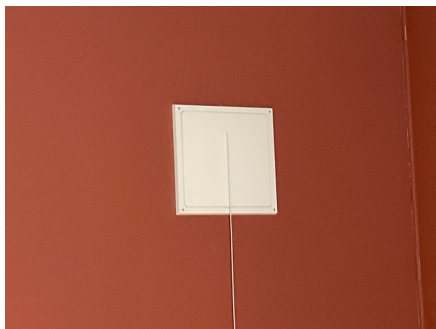
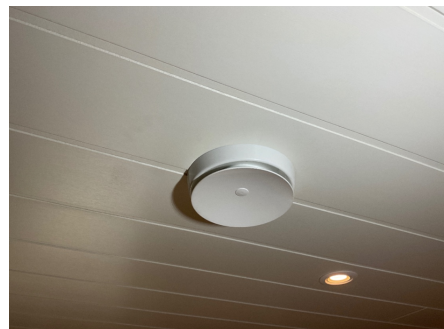
TG1 Ventilasjon leilighet

Mitsubishi Husvent inn og utsug, varme gjenvinner.

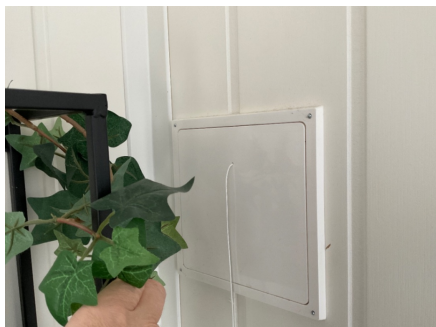
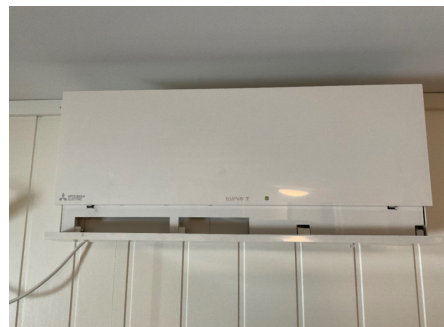
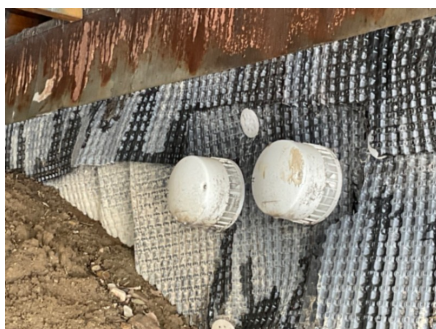
TG1 Varmesentral

Det er installert varmepumpe av merket Mitsubishi fra 2016. Innedel installert i stuen.

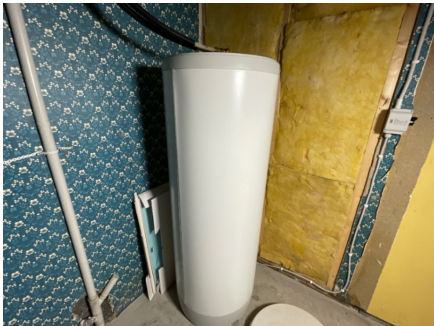
TG 1 Varmtvannstank leilighet

Varmtvannstank av merket OSO fra 2018 på ca. 45 liter.

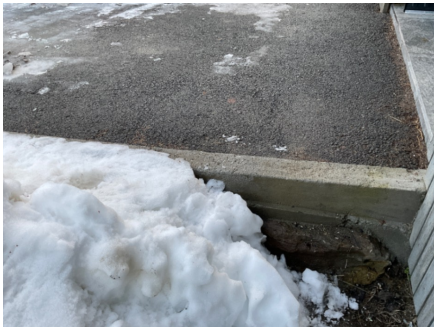
TG 2 Terrenghorhold

Tildels sterkt hellende terreng. 2 sluker på inngangsside ved vegg.

- Det bør foretas nærmere undersøkelser av tomta når den er snøfri.

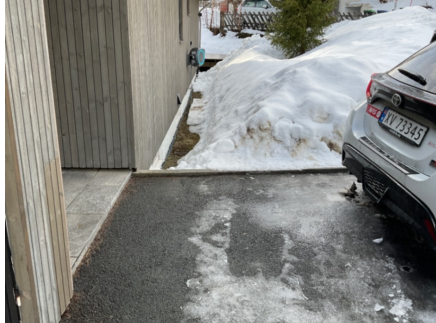
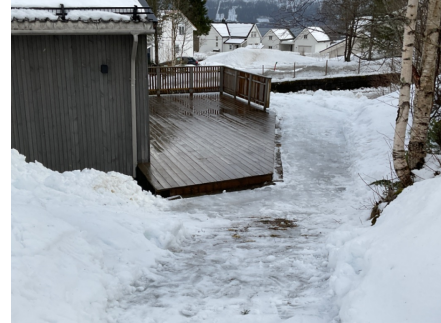
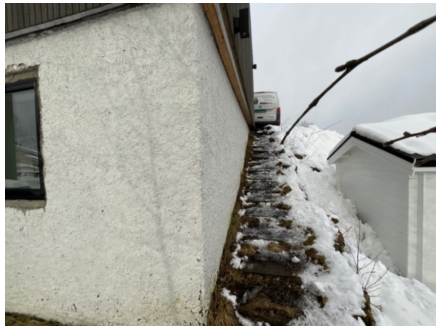
TG 2 Utvendige vann- og avløpsledninger

Utvendige avløpsrør er av plast. Det er offentlig avløp via private stikkledninger. Utvendige vannledninger er av plast (PEL) Det er offentlig vannforsyning via private stikkledninger.

- Det er ikke behov for utbedringstiltak siden anlegget fungerer i dag, men ut ifra alder kan skader plutselig oppstå på eldre anlegg.
