# Tilstandsrapport

Fritidsbolig

Mørvikveien 80, 1794 SPONVIKA

Befaringsdato: 20.03.2025

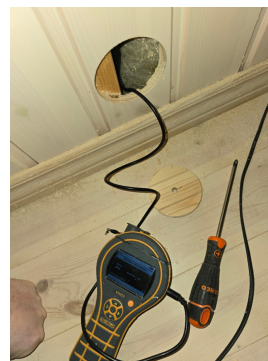
Hulltaking er foretatt uten å påvise unormale forhold. Hulltaking er foretatt ved/i soverom. Ingen utslag på skadelig fukt i bunnsvill mot baderommet.
