# Tilstandsrapport

Leilighetsbygg

Ydalirvegen 4 A - C, 2413 ELVERUM

Befaringsdato: 08.08.2025

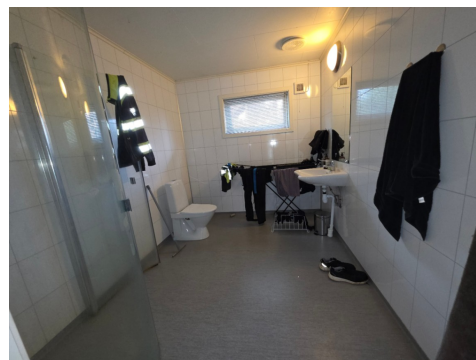
### 1.ETASJE > BAD

- Eventuelt lekkasjevann fra utstyr utenfor dusjsone vil ikke ha en naturlig vei til sluket. Dette kan føre til at vann samler seg på gulvet og potensielt renner ut av rommet eller trenger inn i konstruksjonen.
- Sprekker i et vinylbelegg kan føre til at vann trekker ned i gulvkonstruksjonen med påfølgende fukt/råteskader.

For å etablere fall til sluk iht til dagens forskrift må gulvet rehabiliteres. Fuging og lekkasjesikring mot terskel må etableres. Dusjkabinett bør vurderes. I følge Byggforsk byggedetalblad kan man på overflater ikke forvente lengre levetid enn ca 20 år. Dette er helt avhengig av bruken.

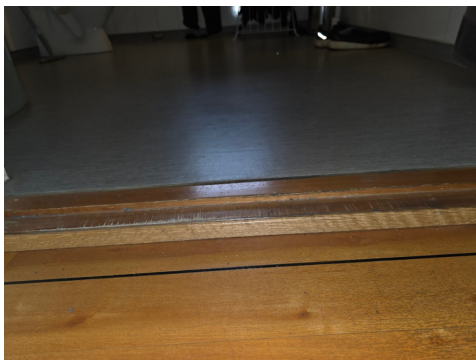
## 1.ETASJE > BAD

### ! TG 2 Sluk, membran og tettesjikt

Fukt-/lekkasjesikring ved terskel må etableres. Våtrommet synes å ha fungert i 48 år uten tegn til skader, men tilstanden bør overvåkes. Dusjkabinett bør vurderes. Ingen tiltak som anses prekært. Jevnlig kontroll av overflater anbefales. Kostnadsestimat for kontroll av fagmann.

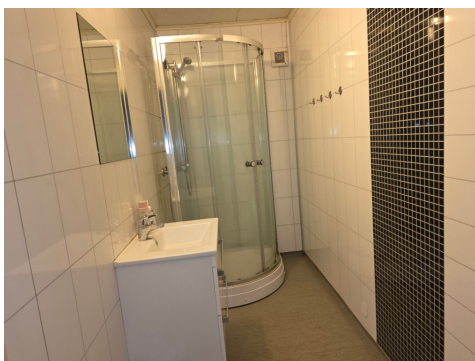
## 1.ETASJE > BAD 2

### ! TG 2 Overflater vegger og himling

- Andre tiltak:
- Påviste fuktskader kan føre til muggvekst over tid, noe som kan påvirke inneklimate. Dersom skadene utvikler seg, kan dette svekke bygningens konstruksjon og medføre større skader på tilstøtende konstruksjoner.

Skjolder og misfaringinger vaskes evt overmales.

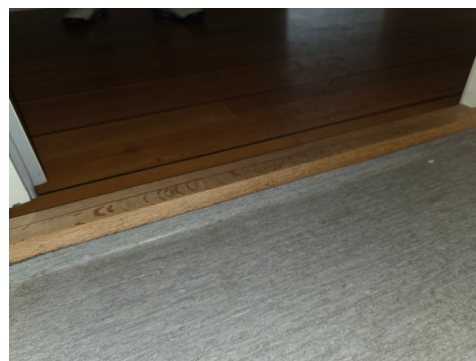
## 1.ETASJE > BAD 2

### ! TG 3 Sluk, membran og tettesjikt

Sluk må tilrettelegges for inspeksjon og rengjøring. Våtrommet synes å ha fungert i 48 år uten tegn til skader, men tilstanden bør overvåkes. Dusjkabinett bør videreføres. Ingen tiltak som anses prekært. Jevnlig kontroll av overflater anbefales. Kostnadsestimat for kontroll av fagmann.

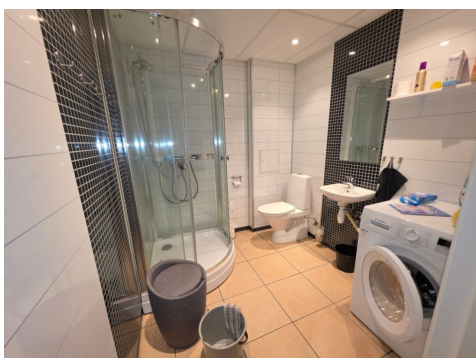
## KJELLER > BAD

- Andre tiltak:
- Til tross for avviket i fall/høydeforskjell til sluk, vil gulvet fortsatt kunne lede vann mot sluket, men med redusert effektivitet. Dette kan potensielt øke risikoen for vannansamling i enkelte områder av badet.
- Eventuelt lekkasjevann fra utstyr utenfor dusjsone vil ikke ha en naturlig vei til sluket. Dette kan føre til at vann samler seg på gulvet og potensielt renner ut av rommet eller trenger inn i konstruksjonen.

For å etablere fall til sluk iht til dagens forskrift må gulvet rehabiliteres. Lekkasjesikringen ved terskelen bør kontrolleres av fagmann. Dusjkabinett bør videreføres. Det anses for øvrig ikke nødvendig med umiddelbare tiltak. Evt utbedringer kan vurderes ved planlagte rehabiliteringer. I følge Byggforsk byggedetaljblad kan man på overflater ikke forventet lengre levetid enn ca 20 år. Dette er helt avhengig av bruken.

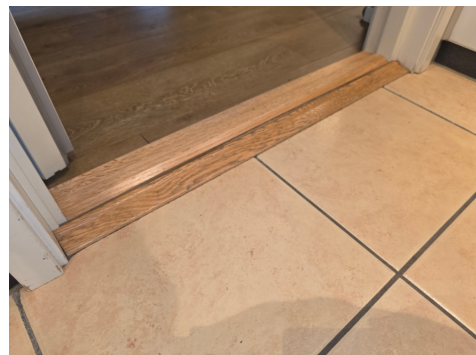
## KJELLER > BAD

### ! TG 3 Sluk, membran og tettesjikt

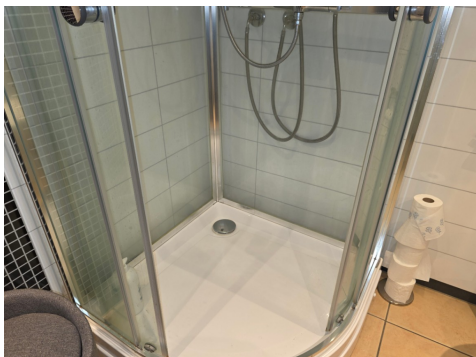
## KJELLER > BAD

### ! TG 2 Sanitærutstyr og innredning

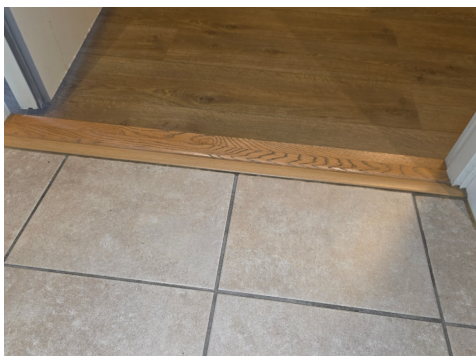
## KJELLER > BAD 2

### ! TG 3 Sluk, membran og tettesjikt

Sluk må tilrettelegges for inspeksjon og rengjøring. Våtrommet synes å ha fungert i 48 år uten tegn til skader, men tilstanden bør overvåkes. Dusjkabinett bør videreføres. Ingen tiltak som anses prekært. Jevnlig kontroll av overflater anbefales. Kostnadsestimat for kontroll av fagmann.

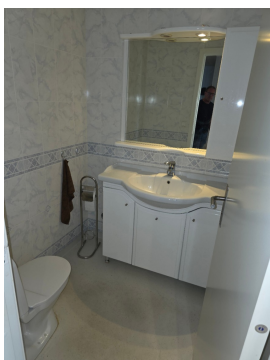
## 1. ETASJE > TOALETTRUM 2

### ! TG 2 Overflater og konstruksjon

Elektrisk avtrekksvifte bør monteres for å lukke avviket. Tilluftsspalte under dørbord anbefales. Kostnadsestimat for montering av mekanisk avtrekksvifte.

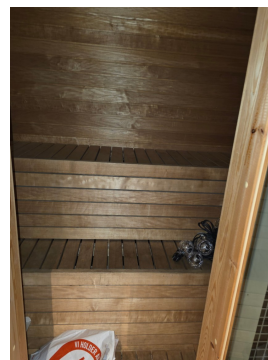
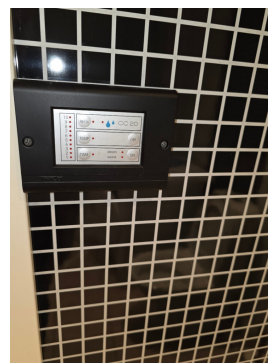
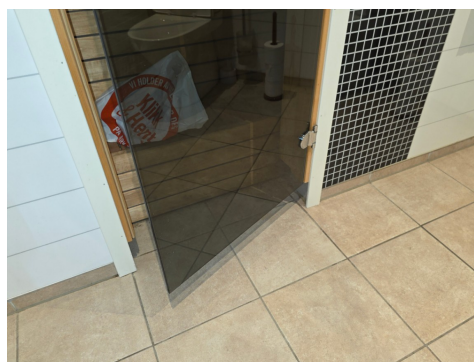
## KJELLER > BADSTUE

### ! TG 2 Teknisk anlegg

- Det er ikke behov for umiddelbare utbedringstiltak, men ut ifra alder kan svikt lett oppstå.

Funksjon og tilstand bør vurderes av fagmann.

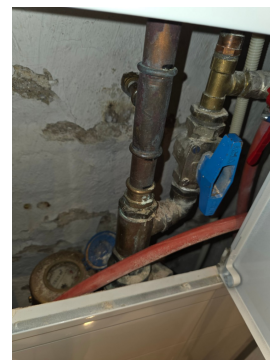
### TG 2 Avløpsrør

Synlige avløpsrør med PP-plast. Ganggulv og en bod i kjeller med sluk. Kloakk luftet antatt over tak samt via durgoverntiler. Ukjent vedr stakeluke. Funksjon og tilstand må vurderes av fagmann.

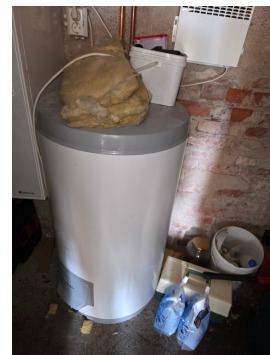
- Det er ikke påvist tilfredsstillende el-tilkobling av varmtvannstank iht. gjeldende forskrift.
- Det er påvist andre avvik:

- Det bør etableres tilfredsstillende el-tilkobling etter gjeldende forskrift.
- Andre tiltak:

Lekkasjevakt i tilknytning bereder evt flytting av bereder til rom med sluk anbefales. Det anbefales bereder med fast montering og sikkerhetsbryter. Utskiftning av bereder bør vurderes grunnet elde. Funksjon og tilstand ved berederen bør vurderes av fagmann.

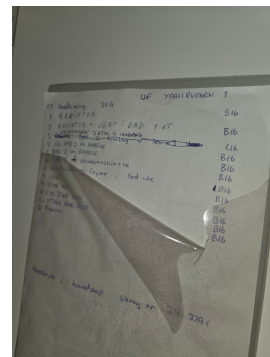
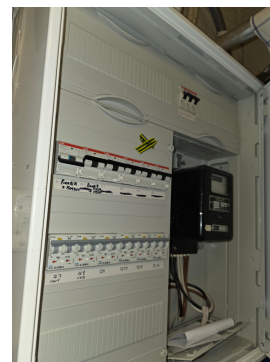
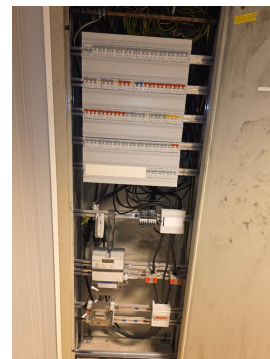
Sikringsskap med automatsikringer og jordfeilsautomater plassert i kjellergang. Underskap med eldre strømmåler plassert i kjellerbod. 100A inntakssikringer. Inntak via jordkabel. Hovedsaklig skjult ledningsnett. Enkelte ledninger ført via systemhimling. Dekslar/kontakter ikke montert på enkelte rom, enkelte skader ved brytere. Flere himlinger med downlightsinstallasjoner. Opplyst badetrom med elektrisk gulvvarme. Funksjon og tilstand må vurderes av fagmann.

Dette er en forenklet kontroll begrenset til de spørsmål og undersøkelser som forskrift til avhendingslova (tryggere bolighandel) § 2-18 inneholder. Dette kan ikke sammenlignes med en kontroll utført av offentlig myndighet (Det lokale eltilsyn) eller registrert elektrovirksomhet, og en bygningssakkyndig har verken kompetanse eller lov til å foreta en slik kontroll. Tilstandsgraden er vurdert ut fra den forenklete og begrensede kontrollen som forskriften inneholder. El-anlegget kan ha feil og mangler som en slik forenklet undersøkelse ikke vil avdekke. Vær derfor oppmerksom på denne risikoen, og søk videre veiledning eller få en fullstendig kontroll utført av registrert elektrovirksomhet.

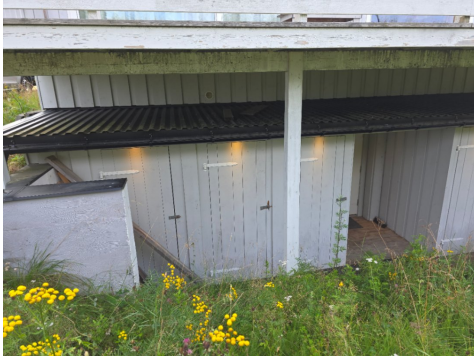
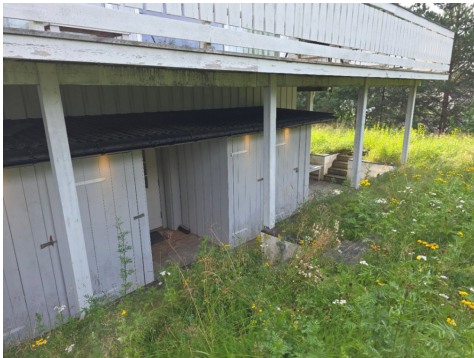
Tilnærmet flatt terreng eller fall mot grunnmur ved deler av synlige grunnmur. Terreng skal ha fall minst 2 cm pr. meter og minst 3,0 meter ut i fra grunnmur.
