Ydalirvegen 4, 2413 ELVERUM

**Hybelhus til salgs! Utsikt!**

# Tilstandsrapport

Befaringsdato: 08.08.2025

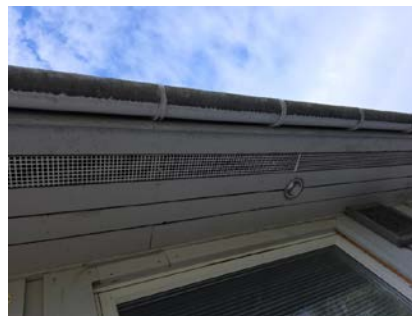
spalte med netting

Tilkost til kaldtloft bør etableres. Lusinger bak kledningsbord bør kontrolleres, utbedringer med musebånd eller musebørste. Tiltak med montering av insektsnetting mot spalter i underkledninger ved takutstikk bør vurderes. Kostnadsestimat kun for kontroll av fagmann. Ytterligere kostnader kan bli påkrevet etter utredning. Kostnader for evt utskiftninger eller utbedringer er ikke medtatt da dette avhenger av ytterligere undersøkelser.

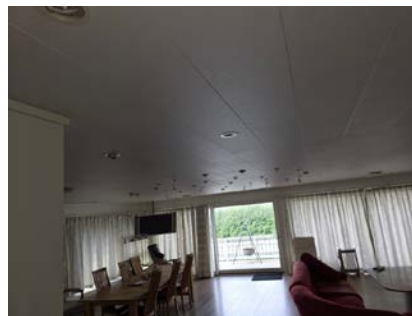
nedbøyning ved himling stue

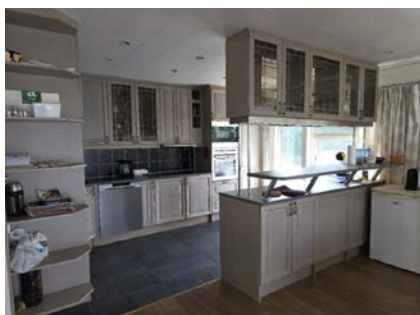
## 1.ETASJE > KJØKKEN

### TG 1 Avtrekk

Kjøkken i sokkelkjeller fremstår som montert i 2014. Malte fronter, laminerte skrog og benkeplater. Veggflate over kjøkkenbenk med laminerte plater. Integrert induksjonstopp, stekeovn og oppvaskmaskin. Komfyrvakt over induksjonstopp. Ventilator i metallhette, avkast antatt ført til friluft. Kjøkken uten lekkasjevakt.

## Vurdering av avvik:

- Det er ikke påvist tegn på at det er montert lekkasjedeteksjon ved oppvaskmaskin/oppvaskkum, dette er et krav på kjøkkenet ut ifra alder. Kjøkken uten lekkasjevakt, krav ved monteringsstidspunktet.

- Det bør monteres lekkasjedeteksjon ved oppvaskmaskin/oppvaskkum. Lekkasjevakt anbefales montert.

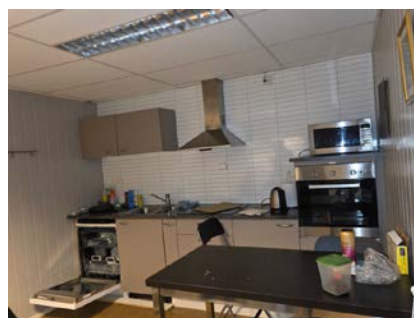
## KJELLER > KJØKKEN

### TG 1 Avtrekk

Ventilator over kokeplass, ventilator fremstår som utført med avkast til friluft.

Årstall: 2014 Kilde: Tidligere salgsoppgaver

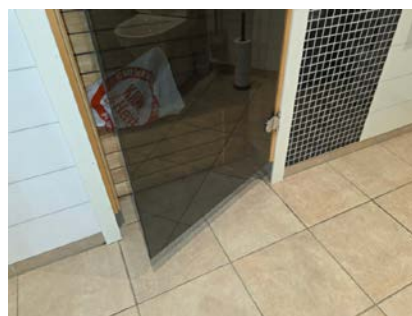
## KJELLER > BADSTUE

### 1 TG 2 Teknisk anlegg

- Det er ikke behov for umiddelbare utbedringstiltak, men ut ifra alder kan svikt lett oppstå.

Funksjon og tilstand bør vurderes av fagmann.

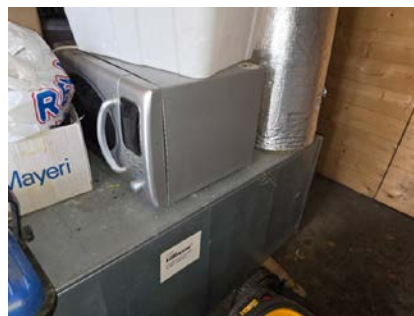
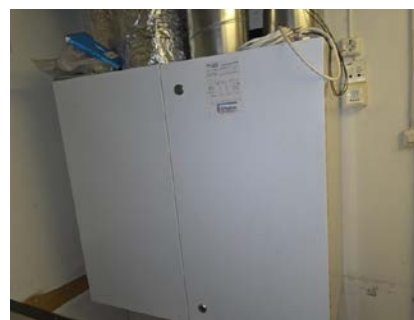
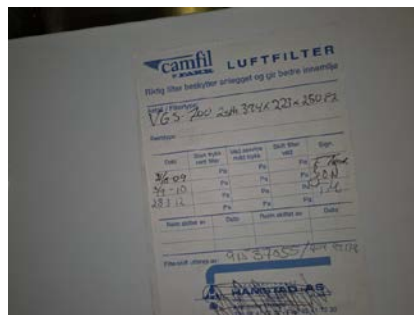
## ! TG IU Varmesentral

Norlett Klimanette varmluftsanlegg fra byggeåret, anlegget er montert i fyrrom i kjeller. Opplyst at oljefyring er avsluttet og at fyrkjele nå er elektrisk drevet med varmekolber. Dobbelmantlet bereder fremstår som forsyning for vannbåren varme for oppvarming av vann til varmluftsanlegget samt til forbruksvann. Ingen dokumentasjon for anlegget evt service. Anlegget må kontrolleres av fagmann.
