Ydalirvegen 4, 2413 ELVERUM

**Hybelhus til salgs! Utsikt!**

# Tilstandsrapport

Befaringsdato: 08.08.2025

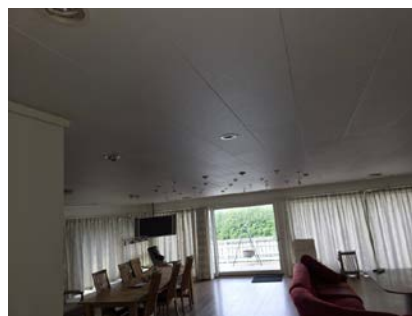
nedbøyning ved himling stue

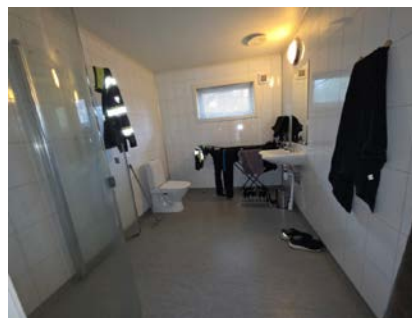
### 1.ETASJE > BAD

Baderom 1.etasje fremstår fra byggeåret med noe oppgraderinger fra 2014. Gulv med belegget og oppbrett på vegger, oppbrett bak veggplater. Uten fuktsikring ved terskel som ligger lavere enn gulvnivå. Vegger med våtromsplater. Himling med himlingsplater. Oppvarming med elektrisk gulvvarme. Installasjoner med servant på vegg, gulvmontert WC og dusjhjørne. Mekanisk ventilasjon med ventil på yttervegg, tilluft med åpen dør.

Våtrommet fremstår som oppført etter byggeforskrifter fra 1969. Det foreligger ingen dokumentasjon for utførelsen.

Fukt-/lekkasjesikring ved terskel må etableres. Våtrommet synes å ha fungert i 48 år uten tegn til skader, men tilstanden bør overvåkes. Dusjkabinett bør vurderes. Ingen tiltak som anses prekært. Jevnlig kontroll av overflater anbefales. Kostnadsestimat for kontroll av fagmann.

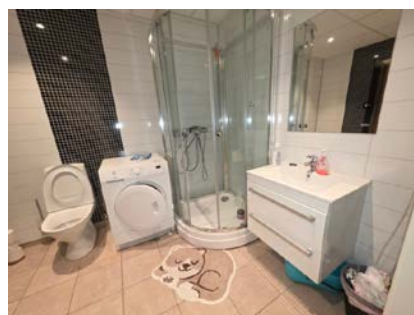
## KJELLER > BAD 2

- Det er mulighet for at det kan forekomme vannlekkasje på våtrommet hvor vann ikke vil gå til sluk.
- Det er påvist at høydeforskjell fra topp slukrist til gulv/synlig topp membran ved dørterskel er mindre enn 25 mm.

Gulvet fremstår som flatt. Gulvet fremstår ikke å tilfredsstille krav i teknisk forskrift (vanntett sjikt på minst 25 mm over sluk på alle ytterkanter for hele rommet. Usikkerhet ved lekkasjesikring ved terskel. Evt membranløsning som lekkasjesikring mot terskel kunne ikke påvises.

- Eventuelt lekkasjevann fra utstyr utenfor dusjsone vil ikke ha en naturlig vei til sluket. Dette kan føre til at vann samler seg på gulvet og potensielt renner ut av rommet eller trenger inn i konstruksjonen.
- Andre tiltak:
- Til tross for avviket i fall/høydeforskjell til sluk, vil gulvet fortsatt kunne lede vann mot sluket, men med redusert effektivitet. Dette kan potensielt øke risikoen for vannansamling i enkelte områder av badet. For å etablere fall til sluk iht til dagens forskrift må gulvet rehabiliteres. Lekkasjesikringen ved terskelen bør kontrolleres av fagmann. Dusjkabinett bør videreføres. Det anses for øvrig ikke nødvendig med umiddelbare tiltak. Evt utbedringer kan vurderes ved planlagte rehabiliteringer. I følge Byggforsk byggedetaljblad kan man på overflater ikke forvente lengre levetid enn ca 20 år. Dette er helt avhengig av bruken.
