# Tilstandsrapport

Enebolig

Øståsvegen 485 , 2324 VANG PÅ HEDMARKEN

Rapportdato: 05.05.2026

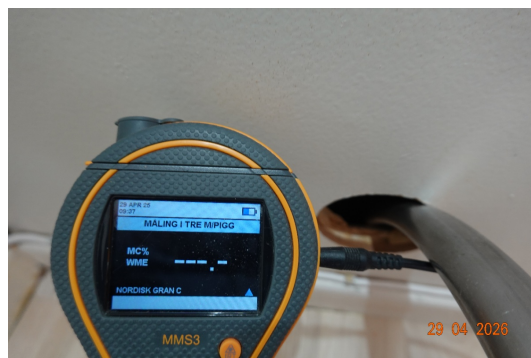
Hulltaking er foretatt nederst på delevegg mot våtsonen. Ved bruk av fuktmåler ble det ikke registrert unormale verdier.

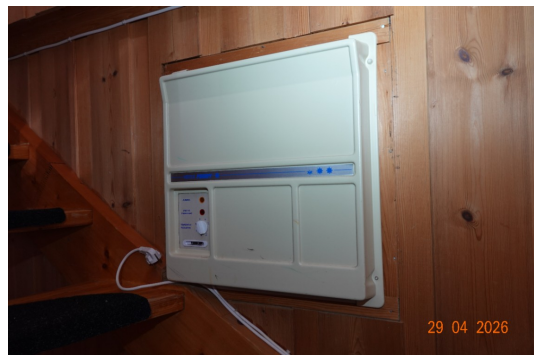
- Det er ikke behov for umiddelbare utbedringstiltak, men ut ifra alder kan svikt lett oppstå.

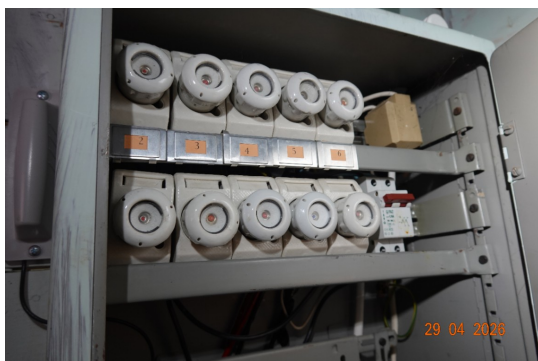
12. Foreta en helhetsvurdering av det elektriske anlegget, dets alder, allmenne tilstand og fare for liv og helse. Bør det elektriske anlegget ha en utvidet el-kontroll?  
**Ja På grunn av eldre el.anlegg og anbefales en utvidet kontroll av elektrofaglig personell.**
