Øståsvegen 485, 2324 VANG PÅ HEDMARKEN

Befaringsdato: 29.04.2026

Rapportdato: 05.05.2026

Tilstandsrapport

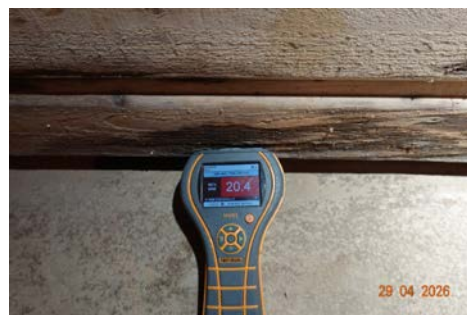
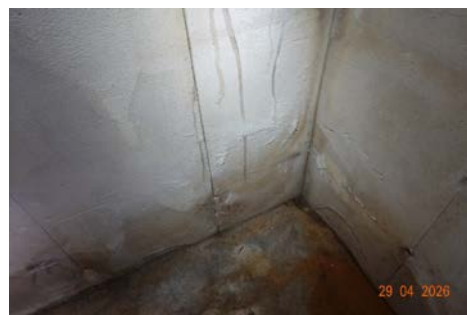
omfanget av fuktproblematikken og eventuelle skader i konstruksjonen.

Tiltak for å redusere fuktinntrengning i kjellermur og kjellergulv bør vurderes, for å unngå utvikling av fuktskader, råte og muggsopp, som kan medføre helsemessige og bygningsmessige konsekvenser.

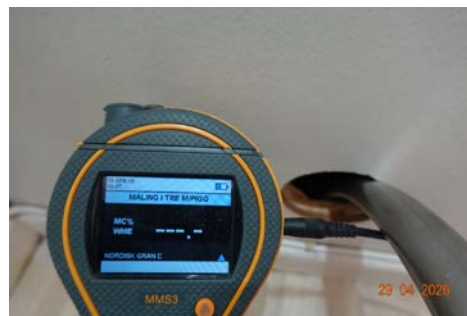
Hulltaking er foretatt nederst på delevegg mot våtsonen. Ved bruk av fuktmåler ble det ikke registrert unormale verdier.

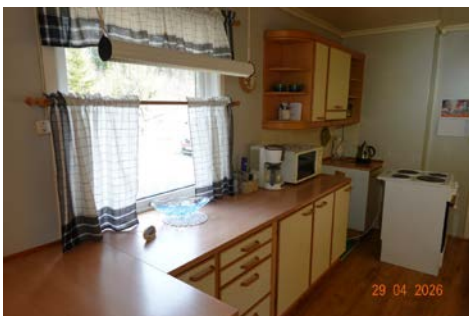
1. ETASJE > KJØKKEN

Det er påvist fuktmerker nederst i panel.

Det bør gjennomføres nærmere undersøkelser for å avdekke årsaken til fuktmerkene nederst i panelet.

Tiltak for utbedring bør iverksettes for å hindre videre fuktskader og redusere risiko for råte, soppdannelse og forringelse av konstruksjonen.

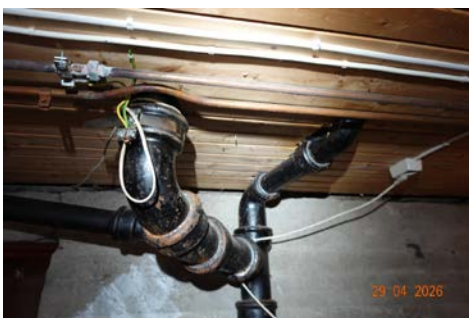
- Mer enn halvparten av forventet brukstid er passert på innvendige avløpsledninger.
- Det er påvist at avløpsrør av jern har rustskader.

- Eldre avløpsrør har blant annet større sannsynlighet for lekkasjer, noe som kan føre til omfattende og kostbare vannskader i boliger.

- Overvåk tilstanden jevnlig. For å få tilstandsgrad 0 eller 1 må røranlegget skiftes ut, men tidspunktet for når dette er nødvendig er vanskelig å si noe om. Ved renovering, påse at røranlegget dokumenteres av fagperson.

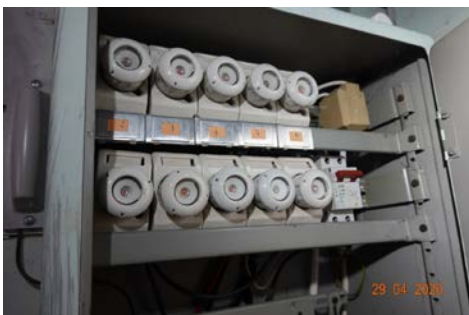
12. Foreta en helhetsvurdering av det elektriske anlegget, dets alder, allmenne tilstand og fare for liv og helse. Bør det elektriske anlegget ha en utvidet el-kontroll?
Ja På grunn av eldre el.anlegg og anbefales en utvidet kontroll av elektrofaglig personell.

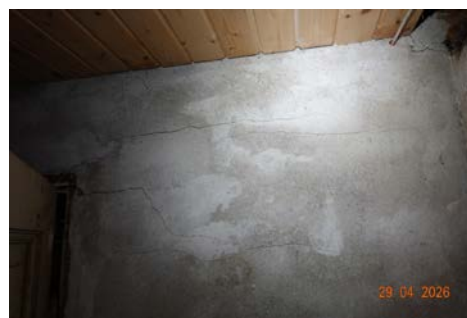
- Det er registrert skråriss som er symptom på setninger.
- Det er påvist andre avvik:
Det er påvist riss/sprekker i murpuss.

Riss og sprekker i murpuss bør utbedres.

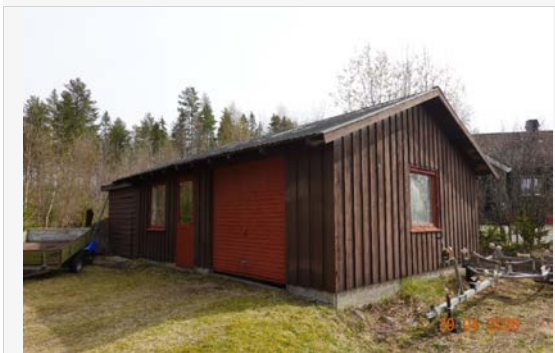
Uthus

Generelt med noe preg av skader, aldersforvitring og manglende vedlikehold.

Ikke etablert undertak.
Mangler takrenner og nedløp.
Flassing på takplatene.
Det er påvist råteskadet undertak.
Solslitt panel, behov for vedlikehold.
Dårlig festet panelbord.
Skjevheter i takkonstruksjon.
Eldre uthus, generelt med preg etter aldersforvitring og noe manglende vedlikehold. Må påregne aldersforvitring og skader.

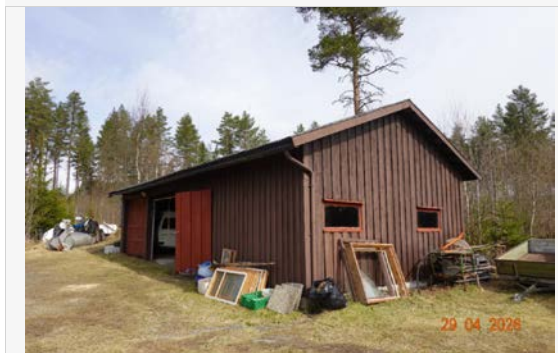
Garasjeuthus

Generelt med noe preg av skader, aldersforvitring og manglende vedlikehold.

Det er påvist råteskader nederst i utvendig panelbord.

Rust på takplatene i undertak.
