Tilstandsrapport

Boligbygg med flere boenheter
-

Grøndalsbakken 140A , 2414 ELVERUM
-

Rapportdato: 04.05.2026

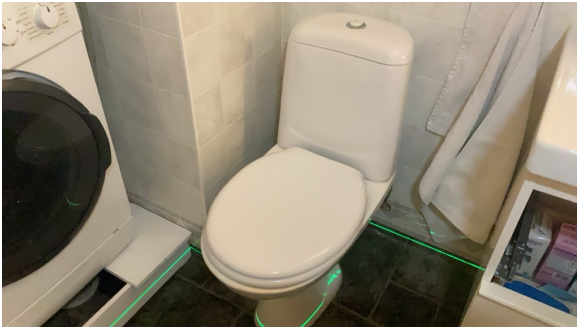
Vurdering av avvik:

- Det er påvist mangelfull/feil utførelse rundt rørgjennomføringer e.l. som gir fare for fukt i konstruksjonen i våtsone.
- Mer enn halvparten av forventet brukstid er passert på membranløsningen.
- Mer enn halvparten av forventet brukstid er passert på slukløsningen.

- Sluket må sjekkes og rengjøres jevnlig.
- Løsningen/utførelsen rundt rørgjennomføringer gir fare for fukt inn i konstruksjoner.
- Det er viktig å merke seg at levetiden til en membran varierer basert på kvalitet, installasjon og bruk. Eldre membraner kan bli sprø og sprekke opp, noe som fører til at de mister sin vanntettende funksjon. Dette kan resultere i vannlekkasjer gjennom vegger og gulv og fuktskader.
- Eldre sluk av plast er ofte utsatt for lekkasjer og særlig i overganger. Eventuelle lekkasjer kan medføre fuktskader på tiliggende konstruksjoner.

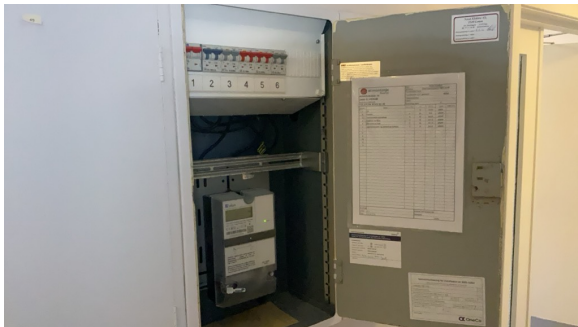
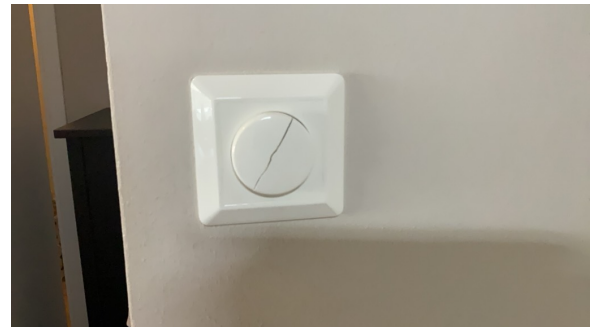
Generell kommentar

Dette er en forenklet kontroll begrenset til de spørsmål og undersøkelser som forskrift til avhendingslova (tryggere bolighandel) § 2-18 inneholder. Dette kan ikke sammenlignes med en kontroll utført av offentlig myndighet (Det lokale eltilsyn) eller registrert elektrovirksomhet, og en bygningssakkyndig har verken kompetanse eller lov til å foreta en slik kontroll. Tilstandsgraden er vurdert ut fra den forenklede og begrensede kontrollen som forskriften inneholder. El-anlegget kan ha feil og mangler som en slik forenklet undersøkelse ikke vil avdekke. Vær derfor oppmerksom på denne risikoen, og søk videre veiledning eller få en fullstendig kontroll utført av registrert elektrovirksomhet.
