Røgdenvegen 1713, 2218 LUNDERSÆTER

**Tiltalende og mye oppgradert  
enebolig med alt på en flate! Stor,  
åpen tomt omkranset av skog!**

Befaringsdato: 23.06.2025

Rapportdato: 04.07.2025

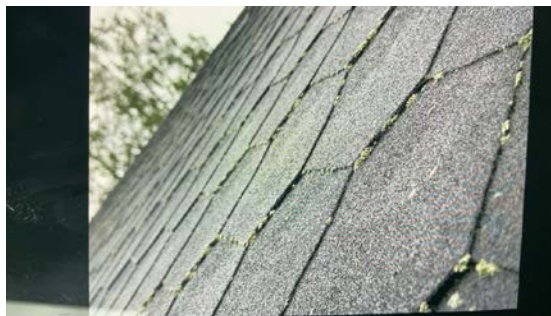
Eksempel på noe mose på taktekking.

- Overvåk tilstanden jevnlig. For å få tilstandsgrad 0 eller 1 må tekkingen skiftes ut, men tidspunktet for når dette er nødvendig er vanskelig å si noe om.

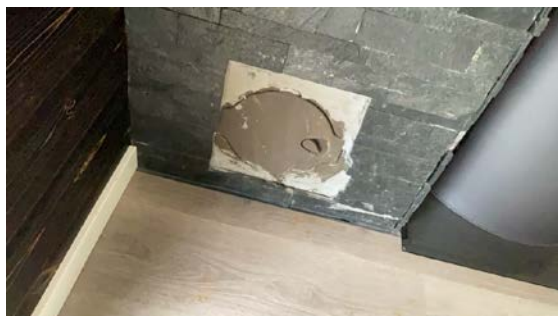
Ingen ubrennbar plate under feie/sotluke.

- Det anbefales å montere ildfast plate under luker på pipe.

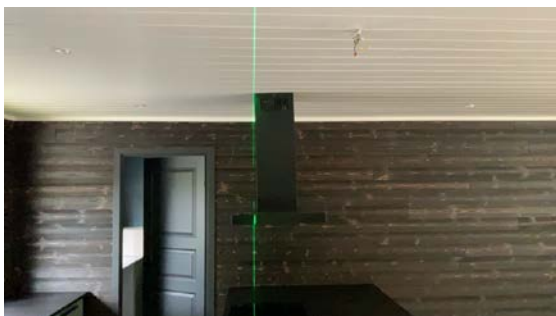
Eksempel på skjevmontert ventilator.

Ventilator bør rettes opp.

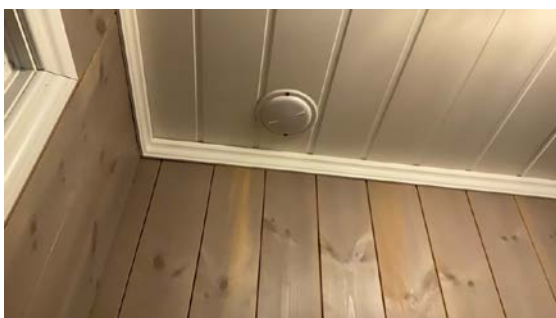
Avtreksventil i toalettrom.

Det mekaniske avtrekksystemet bør fikses.

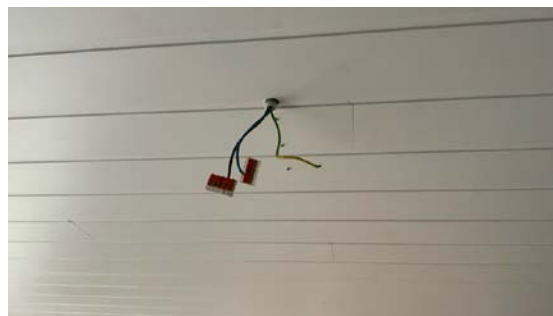
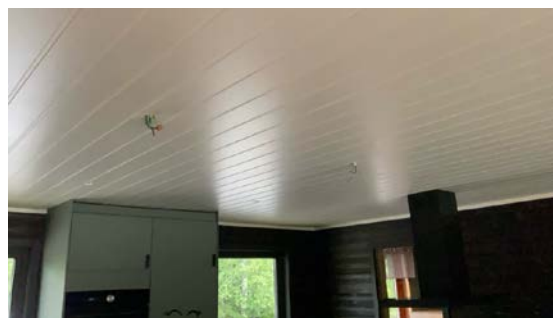
Synlige ledninger (takpunkter).
