Tennskjærveien 30, 9302 ROSSFJORDSTRAUMEN

**Enebolig med fin beliggenhet i  
Rossfjord, fire soverom og tilbygg  
fra 2016 - pent opparbeidet  
uteområde.**

# Tilstandsrapport

## ENE BOLIG

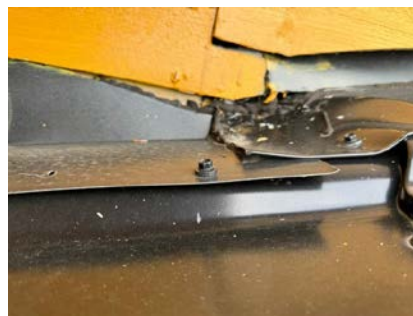
Eksempel på ufagmessig utførelse av beslag.

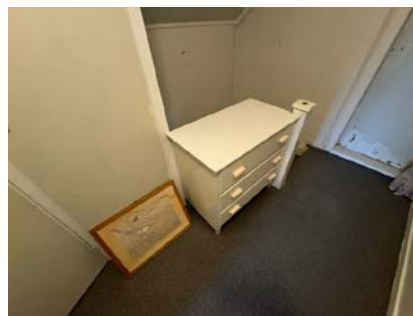
Kommode hvor det mangler rekkverk på loftet.

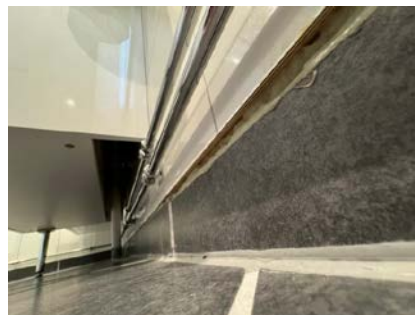
Manglende aluminiumslist og dårlig fuget.

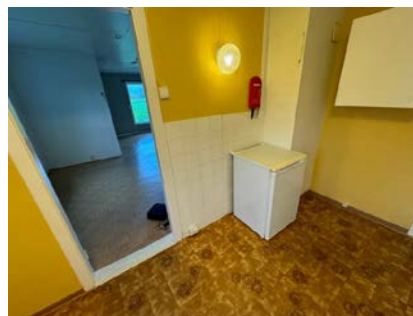
Ikke montert ventilator.

- Mekanisk avtrekk og tilluft må etableres.

**Kostnadsestimat:** 10 000 - 50 000

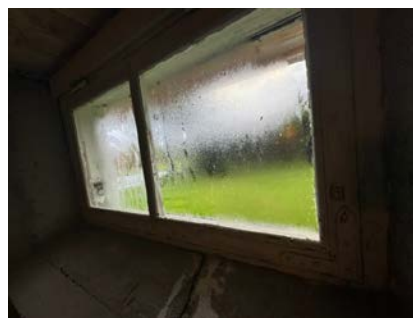
Dårlig eller mangelfull ventilasjon kan gi helseplager som trøtthet, hodepine, nedsatt konsentrasjon, økt irritasjon i slimhinner og økt hyppighet av luftveisinfeksjoner.

Innvendig kondensering i kjelleren.
