# Tilstandsrapport

📍 Nesvegen 771, 2353 STAVSJØ

# gnr. 596, bnr. 6

Befaringsdato: 01.11.2023

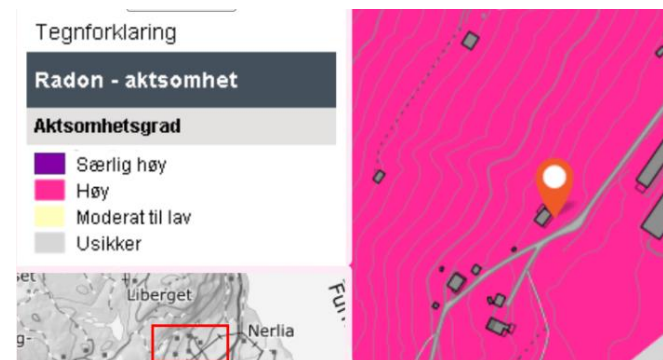
Det er ikke foretatt radonmålinger, og bygget hadde ikke krav til radonsperre. Årsgjennomsnittet av radonkonsentrasjon i rom bør ikke overstige 200 Bq/m<sup>3</sup> i inneluft. Det er kun krav til radonmålinger om hele eller deler av boligen er utleid.

- Radonmålinger er ikke foretatt, heller ikke andre tiltak mot radon, eiendommen ligger i et område som i NGU Radon aktsomhetskart er definert med "høy" eller "særlig høy" aktsomhetsgrad

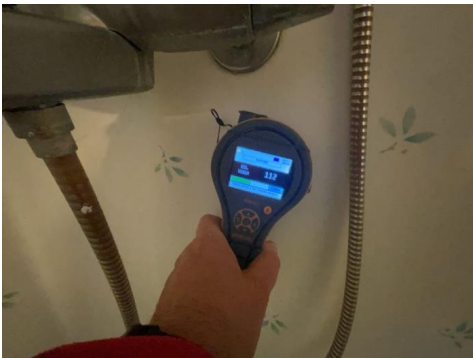
Ved enkle fuktsøk og bruk av fuktindikator registrerte jeg verdier utover hva som forventes som normalt på utsatte steder.

Ved bruk av fuktindikator på utsatte steder registrerte jeg ingen unormale verdier.

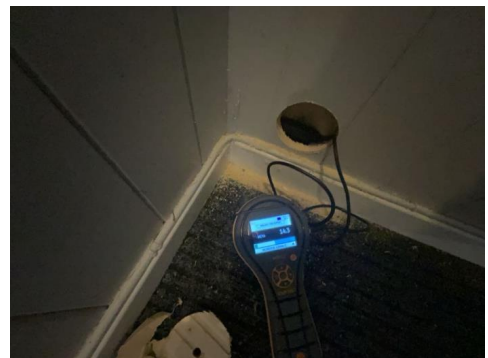
Hulltaking er foretatt, uten å påvise unormale forhold. Det gjøres oppmerksom på at utført måling kun er en stikktakning.

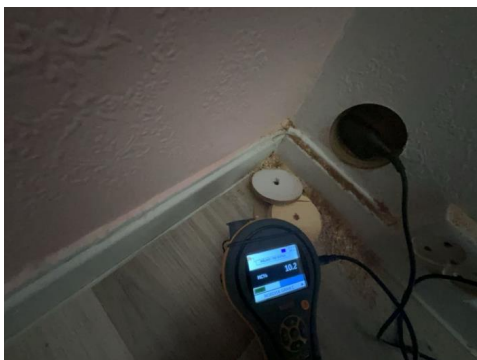
Hulltaking er foretatt, uten å påvise unormale forhold. Det gjøres oppmerksom på at utført måling kun er en stikktakning.

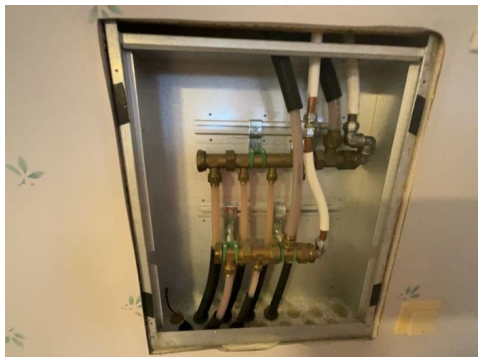
Samleskap for rør er plassert på bad i underetasjen.

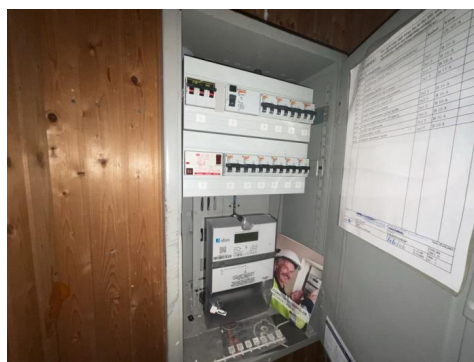
Sikringsskapet er plassert i bod i 1. etasje.

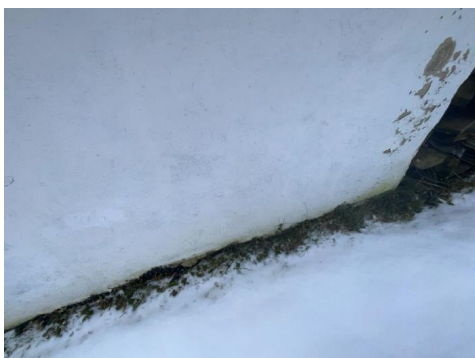
Synlig fuktsikring på bod under garasje.
