Nesvegen 771, 2353 STAVSJØ

# Tilstandsrapport

# gnr. 596, bnr. 6

Befaringsdato: 01.11.2023

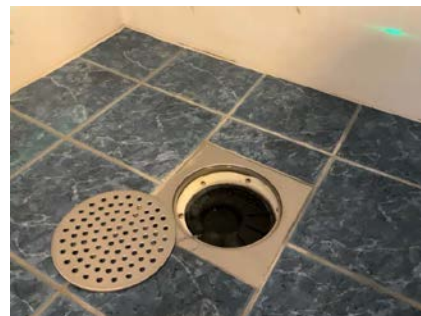
Plastsluk. Ukjent tettesjikt/membran.

Ikke synlig membran i sluk.

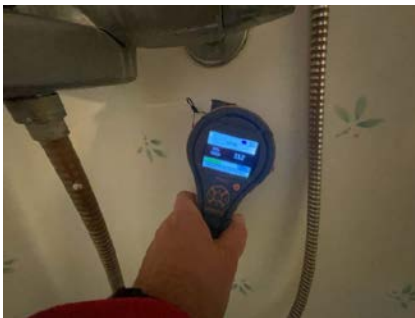
Ved bruk av fuktindikator på utsatte steder registrerte jeg ingen unormale verdier.

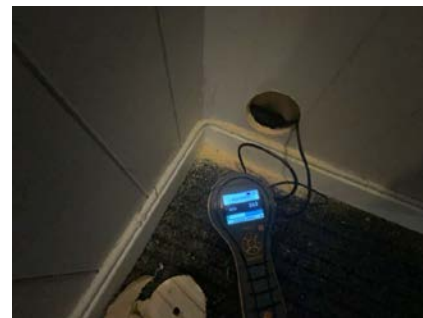
Hulltaking er foretatt, uten å påvise unormale forhold. Det gjøres oppmerksom på at utført måling kun er en stikktakning.

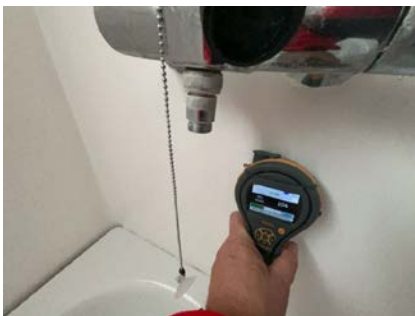
Plastsluk. Synlig vinylbelegg.

Ved bruk av fuktindikator på utsatte steder registrerte jeg ingen unormale verdier.

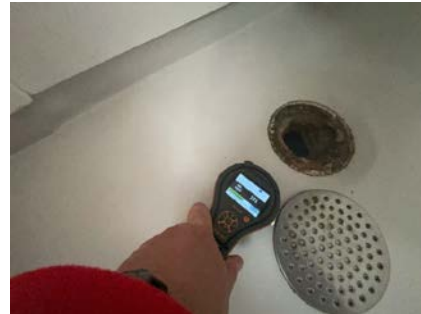
Ved bruk av fuktindikator på utsatte steder registrerte jeg ingen unormale verdier.

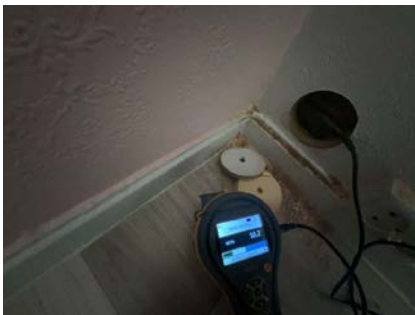
Hulltaking er foretatt, uten å påvise unormale forhold. Det gjøres oppmerksom på at utført måling kun er en stikktakning.

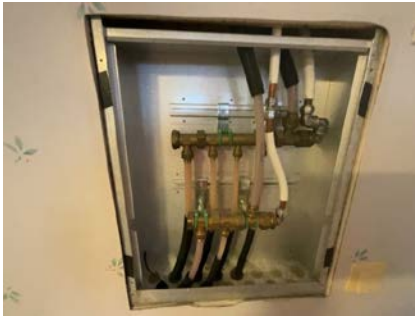
Samleskap for rør er plassert på bad i underetasjen.

Halvparten av forventet brukstid er oppnådd. Eldre jernrør kan være utsatt for rust/groing og gi redusert gjennomstrømning/risiko for lekkasjer. Utvendige vann og avløpsrør som begynner å bli gamle vil ha en helt naturlig slitasjegrad.

Det er ikke behov for straktiltak ut ifra at avløpsrør fungerer i dag, men ut ifra forventet brukstid kan skader plutselig oppstå. Overvåk tilstanden jevnlig. For å få tilstandsgrad 0 eller 1 må røranlegget skiftes ut, men tidspunktet for når dette er nødvendig er vanskelig å si noe om. Ved renovering, påse at røranlegget dokumenteres av fagperson.

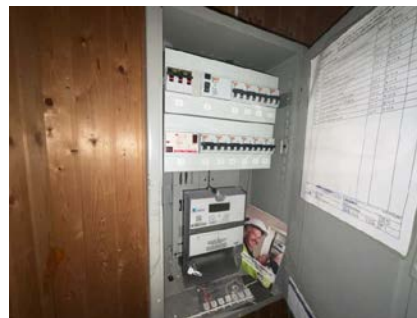
Det er ikke gjennomført tilsyn av boligens elektriske anlegg av DLE (Det Lokale EL. tilsynet) innenfor de siste 5 år. For elektrisk anlegg er det gjennomført en forenklet kontroll begrenset til de spørsmål og undersøkelser som forskrift til avhendingslova (tryggere bolighandel) § 2-18 inneholder. Dette kan ikke sammenlignes med en kontroll utført av offentlig myndighet (Det lokale eltilsyn) eller registrert elektrovirksomhet, og en bygningssakkyndig har verken kompetanse eller lov til å foreta en slik kontroll. Tilstandsgraden er vurdert ut fra den forenklede og begrensede kontrollen som forskriften inneholder. El-anlegget kan ha feil og mangler som en slik forenklet undersøkelse ikke vil avdekke. Vær derfor oppmerksom på denne risikoen, og søk videre veiledning eller få en fullstendig kontroll utført av registrert elektrovirksomhet.

Sikringsskapet er plassert i bod i 1. etasje.

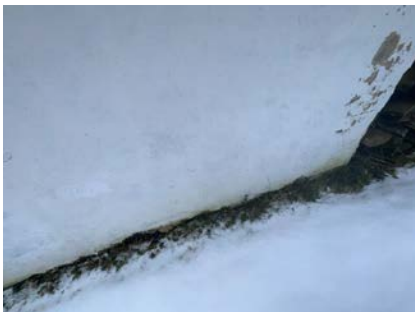
Halvparten av forventet brukstid eller mer på drenering er oppnådd. Det er ingen synlige tegn til at det er etablert fuktsikring. På grunn av alder er det sannsynlig at det mangler utvendig fuktsikring av grunnmuren. Det er påvist fuktvandring og fuktopptrekk via kjellergulv og grunnmur. Anses som normalt i eldre kjellere og vurderes derfor ikke som noe stort problem i forhold til dagens bruk, forutsatt god ventilering.

Synlig fuktsikring på bod under garasje.

Det er ikke behov for strakstiltak, men utskifting av fuktsikring og drenering vil være påregnelig. Overvåk tilstanden jevnlig. For å få tilstandsgrad 0 eller 1 må dreneringen skiftes ut, men tidspunktet for når dette er nødvendig er vanskelig å si noe om. Bruken av underetg/kjeller vil og være avgjørende.
