Nesvegen 771, 2353 STAVSJØ

Tilstandsrapport

Befaringsdato: 01.11.2023

Rapportdato: 08.11.2023

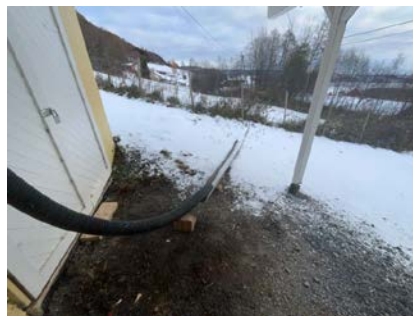
Utvendige beslag, takrenner og nedløp i metall.

Manglende håndverksmessig utførelse på deler av arbeid

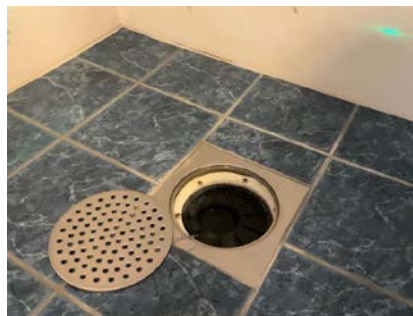
Plastsluk. Ukjent tettesjikt/membran.

Ikke synlig membran i sluk.

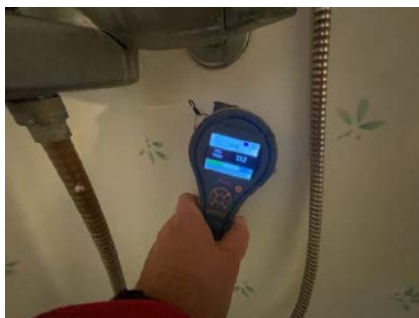
Ved bruk av fuktindikator på utsatte steder registrerte jeg ingen unormale verdier.

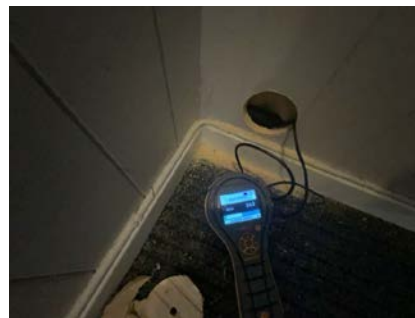
Hulltaking er foretatt, uten å påvise unormale forhold. Det gjøres oppmerksom på at utført måling kun er en stikktaking.

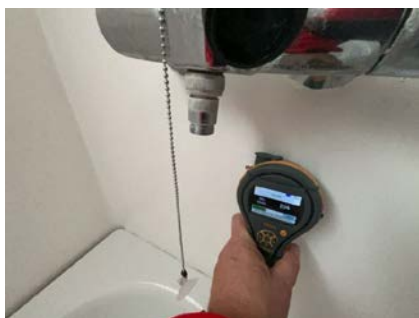
Ved bruk av fuktindikator på utsatte steder registrerte jeg ingen unormale verdier.

Ved bruk av fuktindikator på utsatte steder registrerte jeg ingen unormale verdier. Våtrommet har oppnådd forventet brukstid, oppgraderinger må påregnes. Gulvet skal avgrenses av en oppkant med vanntett sjikt på minst 25 mm på alle sider, unntatt mot døråpning der oppkanten må være minst 15 mm over ferdig gulv. Oppkant ved døråpning er under 15mm over ferdig gulv.

Det er ikke behov for straktiltak siden våtrommet er i daglig bruk, men ut ifra alder kan skader oppstå på eldre våtrom. Overvåk tilstanden jevnlig.

For å få tilstandsgrad 0 eller 1 må tettesjiktet fornyes. Det er nå ingen synlige funksjonssvekkelser og tidspunktet for utskiftinger er vanskelig å si noe om. Vær oppmerksom på at defekt membran kan føre til vannskader.

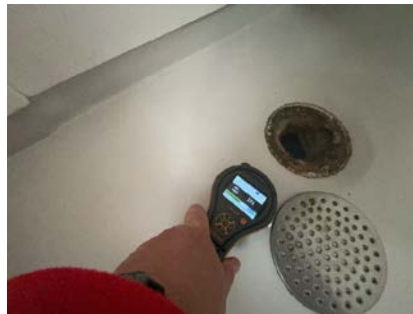
Ved bruk av fuktindikator på utsatte steder registrerte jeg ingen unormale verdier.

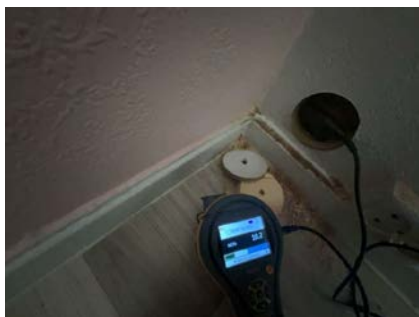
Hulltaking er foretatt, uten å påvise unormale forhold. Det gjøres oppmerksom på at utført måling kun er en stikktakning.

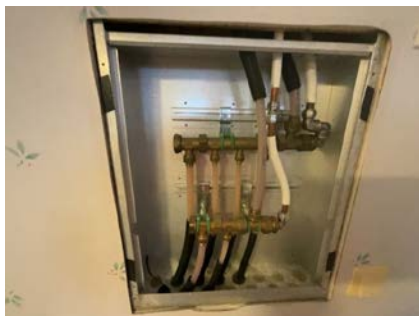
Synlige vannrør i: Kobber/metall. Plast, rør-i-rør. Innvendig hovedstoppekran og vannmåler er plassert i bod i underetasjen.

Samleskap for rør er plassert på bad i underetasjen.

Det er ikke behov for straktiltak utifra at vannledninger fungerer i dag, men utifra forventet brukstid kan skader plutselig oppstå.

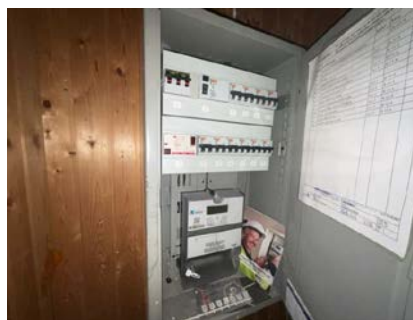
Det er ikke gjennomført tilsyn av boligens elektriske anlegg av DLE (Det Lokale EL. tilsynet) innenfor de siste 5 år. For elektrisk anlegg er det gjennomført en forenklet kontroll begrenset til de spørsmål og undersøkelser som forskrift til avhendingslova (tryggere bolighandel) § 2-18 inneholder. Dette kan ikke sammenlignes med en kontroll utført av offentlig myndighet (Det lokale eltilsyn) eller registrert elektrovirksomhet, og en bygningsakkyndig har verken kompetanse eller lov til å foreta en slik kontroll. Tilstandsgraden er vurdert ut fra den forenklete og begrensede kontrollen som forskriften inneholder. El-anlegget kan ha feil og mangler som en slik forenklet undersøkelse ikke vil avdekke. Vær derfor oppmerksom på denne risikoen, og søk videre veiledning eller få en fullstendig kontroll utført av registrert elektrovirksomhet.

Sikringsskapet er plassert i bod i 1. etasje.

Jeg er ikke el. fagmann og jeg har ikke foretatt kontroll av det elektriske anlegget. Kontroll utført av sertifisert EL-kontrollør/takstmann anbefales.

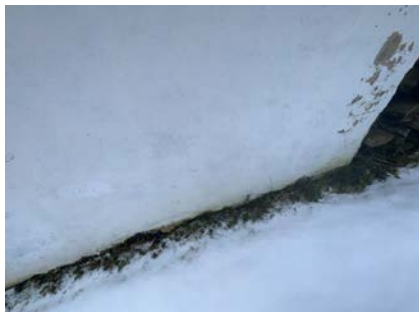
Halvparten av forventet brukstid eller mer på drenering er oppnådd. Det er ingen synlige tegn til at det er etablert fuktsikring. På grunn av alder er det sannsynlig at det mangler utvendig fuktsikring av grunnmuren. Det er påvist fuktvandring og fuktopptrekk via kjellergulv og grunnmur. Anses som normalt i eldre kjellere og vurderes derfor ikke som noe stort problem i forhold til dagens bruk, forutsatt god ventilering.

Synlig fuktsikring på bod under garasje.

Det er ikke behov for strakstiltak, men utskifting av fuktsikring og drenering vil være påregnelig. Overvåk tilstanden jevnlig. For å få tilstandsgrad 0 eller 1 må dreneringen skiftes ut, men tidspunktet for når dette er nødvendig er vanskelig å si noe om. Bruken av underrett/kjeller vil og være avgjørende.
