Nesvegen 771, 2353 STAVSJØ

**Innholdsrik enebolig med fantastisk beliggenhet og flott utsikt mot Mjøsa! Klart for rask overtakelse.**

# Tilstandsrapport

Befaringsdato: 19.05.2025

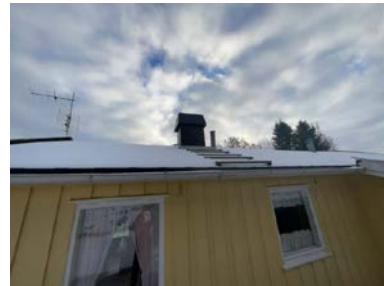
Manglende håndverksmessig utførelse på deler av arbeid

Det mangler tilfredsstillende adkomst til pipe for feier. Takstige er ikke godkjent.

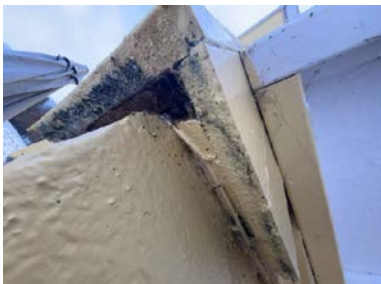
## TG 2 Veggkonstruksjon

Eldre trevegger kan ha skjulte skader, spesielt over grunnmuren og rundt vinduer/dører/gjennomføringer. Endeved på utvendig kledning er ikke malt, dette forkorter kledningens levetid. Lufting av kledningen er ikke iht. dagens anbefalte løsning, men heller ikke dårligere enn normal løsning ved husets byggeår. Mer enn halvparten av forventet brukstid på kledning er oppnådd. Det er observert glipper / åpninger i overganger / lufting i veggkonstruksjon der skadedyr kan komme inn.

Det bør foretas tiltak for å bedre lufting av kledningen. Liten lufting, men ikke dårligere enn krav ved byggeår. Utbedring av lufting vil ikke være lønnsomt som enkeltstående tiltak. Men ved skifte av utvendig kledning, bør det lages tilstrekkelig lufting. Det er ikke behov for strakstiltak i forhold til åpninger der skadedyr kan komme inn, men det anbefales å følge med på tilstand slik at det kan avdekkes på et tidlig tidspunkt dersom det registreres skadedyr inne i veggkonstruksjonen. Dersom det ønskes å gjennomføre tiltak for å stenge for inntrengning av skadedyr må alle glipper / åpninger med størrelse over 6 mm tettes, ved en slik utbedring må det påses at ventiler av veggkonstruksjon ivaretas. For å få tilstandsgrad 0 eller 1 må kledning skiftes. Det anbefales at man samtidig vindtetting og etterisolerer konstruksjonen.

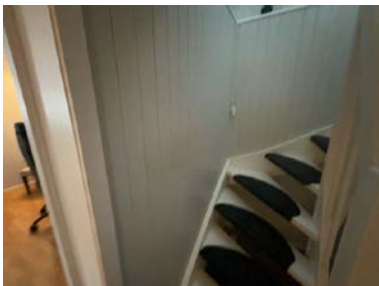
Det er ikke etablert håndløper på begge sider i trappeløpet.

- Det er ikke krav om utbedring av åpninger opp til dagens krav.
- Håndløper bør monteres, men det var ikke krav på byggetidspunktet.

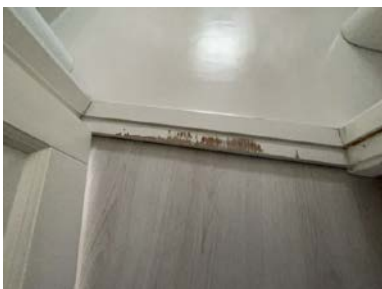
Enkelte dører bærer preg av bruksslitasje.

Det er ikke behov for strakstiltak siden dørene fungerer i dag, men ut ifra alder og funksjon er utskifting nært forestående.

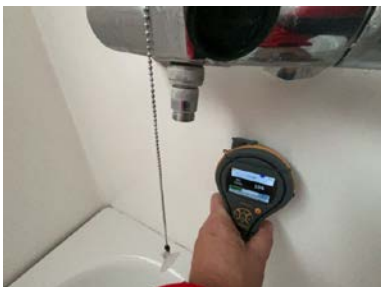
Ved bruk av fuktindikator på utsatte steder registrerte jeg ingen unormale verdier.

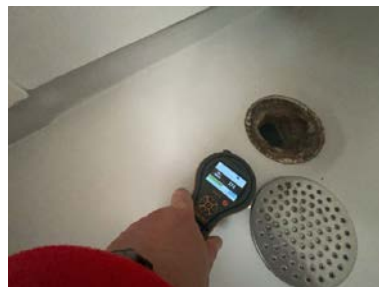
Ved bruk av fuktindikator på utsatte steder registrerte jeg ingen unormale verdier.

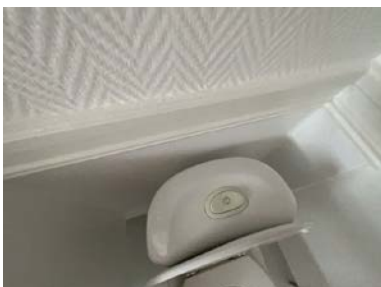
Knapp på wc må holdes nede for at toalett skal tømmes iflg. eier.

Overvåk tilstanden jevnlig. For å få tilstandsgrad 0 eller 1 må sanitærutstyr og innredning skiftes. Tidspunktet for når dette er nødvendig er vanskelig å si noe om. Da brukerkrav er forskjellige. Ved renovering, påse at våtrommet dokumenteres.

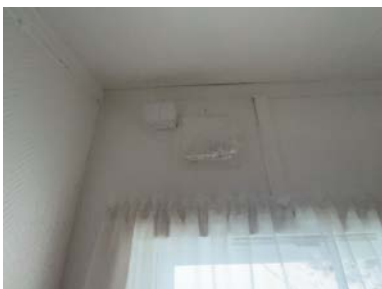
Det er ikke tilluft under dør. Det er ikke mekanisk avtrekk.

Tilluft under dør anbefales etablert. Mekanisk avtrekk anbefales etablert.

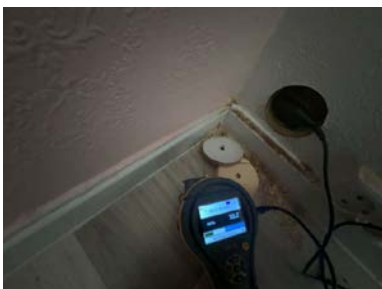
Hulltaking er foretatt, uten å påvise unormale forhold. Det gjøres oppmerksom på at utført måling kun er en stikktakning.

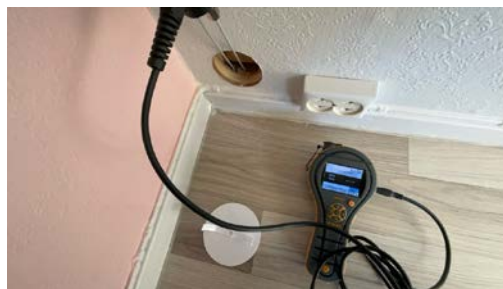
Hulltaking er foretatt, uten å påvise unormale forhold. Det gjøres oppmerksom på at utført måling kun er en stikktakning.

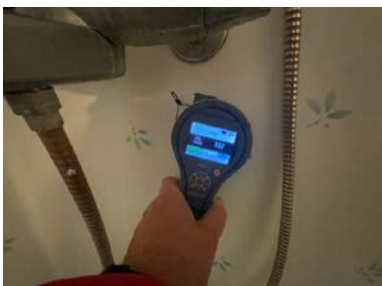
Ved bruk av fuktindikator på utsatte steder registrerte jeg ingen unormale verdier.

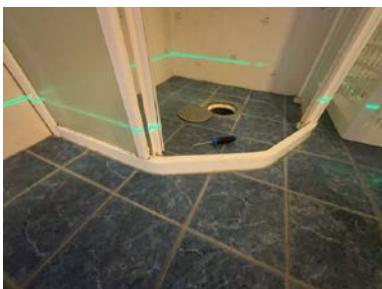
Det er ikke spalte under dusjvegger.

Spalte under dusjkabinett må etableres. Det er ikke behov for strakstiltak siden innredningen fungerer for dagens eier, men ut ifra alder kan utskiftninger påregnes. Overvåk tilstanden jevnlig. For å få tilstandsgrad 0 eller 1 må sanitærutstyr og innredning skiftes. Tidspunktet for når dette er nødvendig er vanskelig å si noe om. Da brukerkrav er forskjellige. Ved renovering, påse at våtrommet dokumenteres.

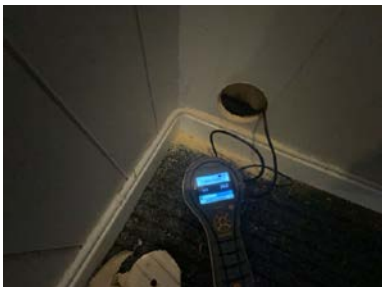
Hulltaking er foretatt, uten å påvise unormale forhold. Det gjøres oppmerksom på at utført måling kun er en stikktakning.

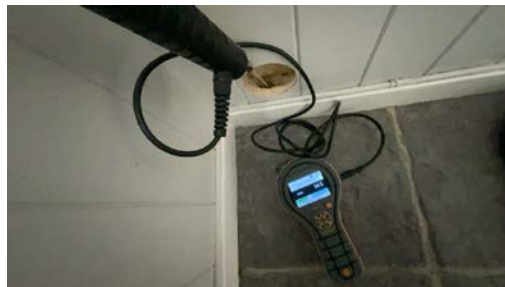
- Ved bruk av fuktindikator på utsatte steder registrerte jeg ingen unormale verdier.

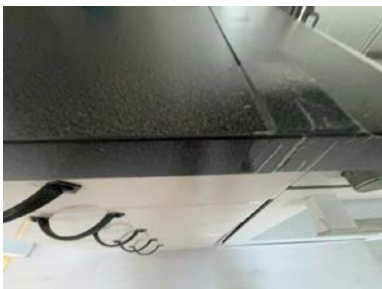
Halvparten av forventet brukstid er oppnådd på kjøkkeninnredning. Eldre innredning. Ved bruk av fuktindikator registrerte jeg ingen forhøyede verdier.

Ikke fagmessig skjøt på benkeplate.

Avhengig av bruksmønster og krav til estetikk av kjøper kan det være påregnelig med utskiftning/utbedringer av kjøkkeninnredningen.

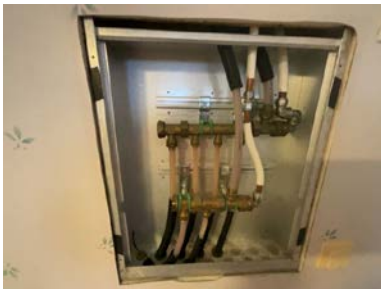
Samleskap for rør er plassert på bad i underetasjen.

Det er ikke behov for strakstiltak utifra at vannledningene fungerer i dag, men utifra forventet brukstid kan skader plutselig oppstå.

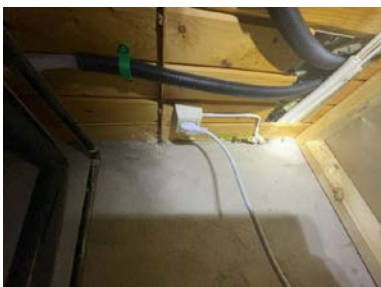
Det er innført krav om at varmtvannsberedere med effekt over 1500 watt ikke skal være tilkoblet med vanlig stikkontakt, men være såkalt fast tilkoblet. Kravet ble opprinnelig innført i 2010 og gjaldt da varmtvannsberedere med effekt over 2000 watt, men ble endret til 1500 watt i 2014. Kravene til fast tilkobling av varmtvannsberedere fremgår av NEK 400.

Det bør etableres tilfredsstillende el-tilkobling etter gjeldende forskrift.

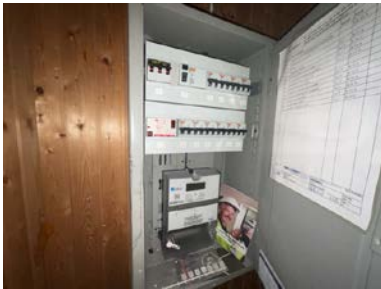
Sikringsskapet er plassert i bod i 1. etasje.

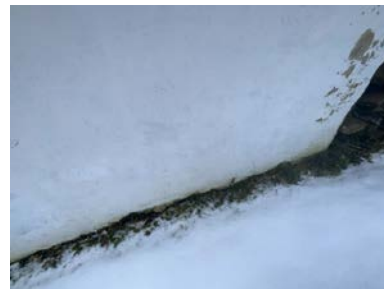
Synlig fuktsikring på bod under garasje.
