# Tilstandsrapport

Rekkehus

Langhaugveien 48D, 9310 SØRREISA

Befaringsdato: 31.10.2025

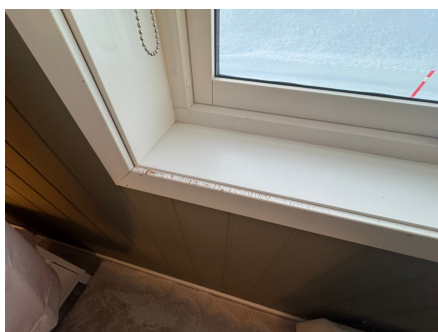
## TG 1 Vinduer

Bygningen har malte trevinduer med tre-lags glass. Vinduslist og foring har skader etter husdyr, det må regnes med flikk på enkelte lister og foringer.

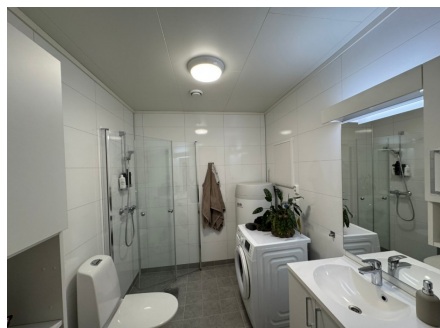
Badet har baderomsplater på veggene, fliser på gulvet og himlingsplater i taket. Rommet inneholder innredning med servant, toalett, dusjhjørne og opplegg til oppvaskmaskin. Aktuell byggeforskrift er teknisk forskrift 2017. Dokumentasjon: kontrollerklæringer.

Badet.

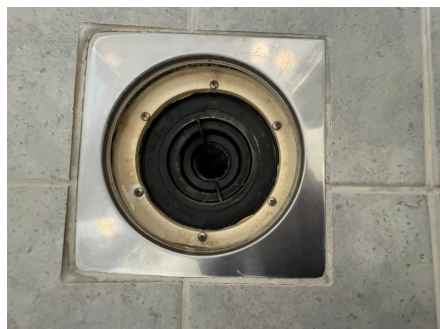
Det er plastsluk og smøremembran med ukjent utførelse.

Sluk.

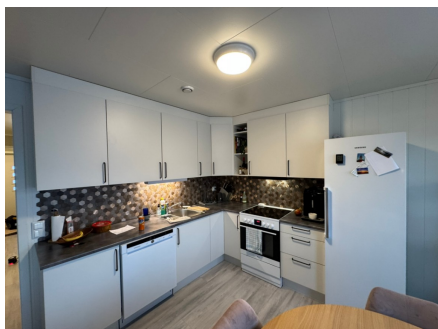
Kjøkkenet har innredning med glatte fronter. Benkeplaten er av laminat. Frittstående hvitevarer. Det er vannstoppsystem og komfyrvakt.

Kjøkkeninnredningen.

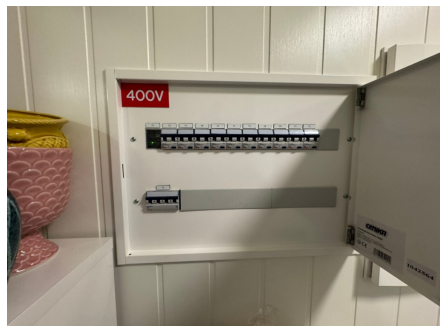
Sikringsskapet.

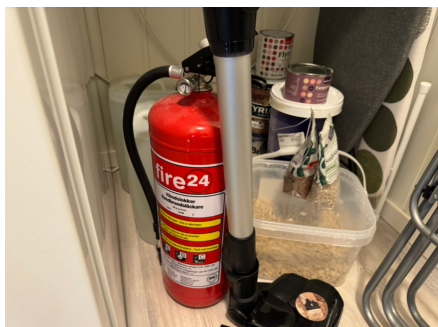
Håndslukker.

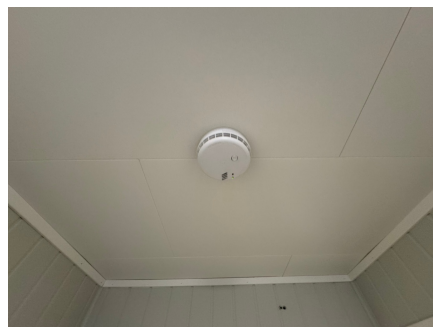
Røykvarsler.

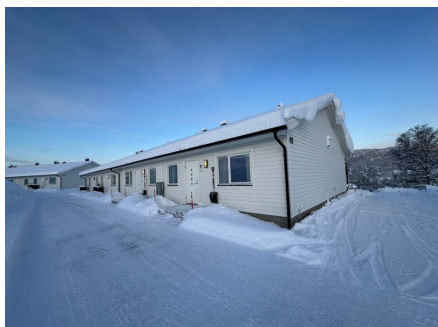
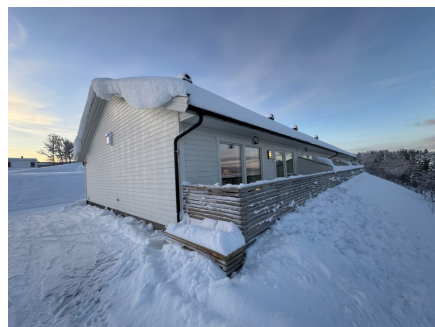
Det bør foretas nærmere undersøkelser av terrenget når snøen er borte, for å vurdere eventuelle avvik i fallforhold og drenering. Manglende vurdering av terrenget kan medføre risiko for at overflatevann ikke ledes bort fra bygningen, noe som kan føre til økt fuktbelastning på konstruksjonen.
