# Tilstandsrapport

Enebolig

Flotmyrgata 215 , 5525 HAUGESUND

Befaringsdato: 10.03.2026

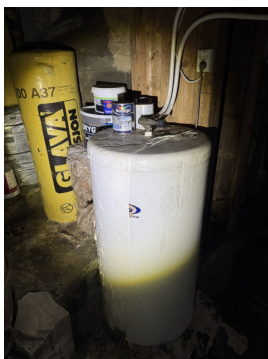
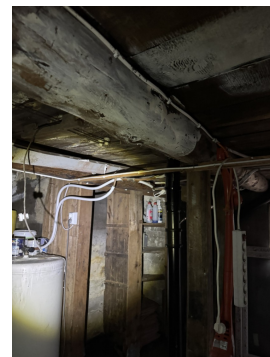
Alder på tanken bør forsøkes avklart, da ukjent alder gir usikkerhet om restlevetid og øker risikoen for plutselig svikt.

Kostnadsestimat: Under 20 000
