# Tilstandsrapport

📍 Brennahaugvegen 246 , 2933 REINLI

# Gnr. 1, Bnr. 37

Rapportdato: 30.09.2022

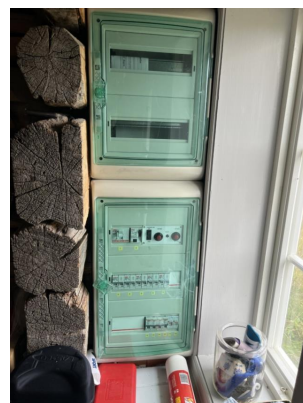
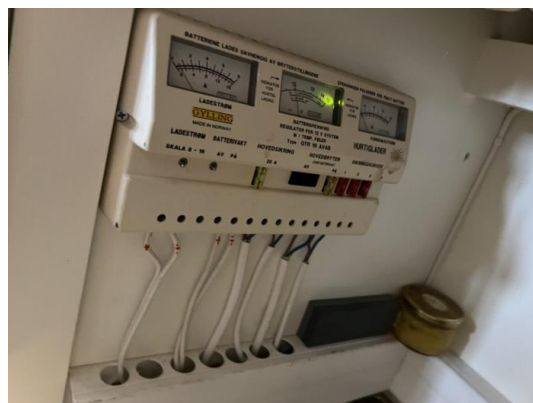
Aggregat med fjernstart fra entre med sikringskap av automatsikringer, enkelte kontakter har aggregatstrøm, eller klargjort for 230 v.

Anlegget er ikke tilstandsvurdert og for nærmere undersøkelse anbefales kontroll av elektriker.
