# Tilstandsrapport

Leilighet

Fetsund Brygge 1, 1900 FETSUND

Befaringsdato: 27.11.2024

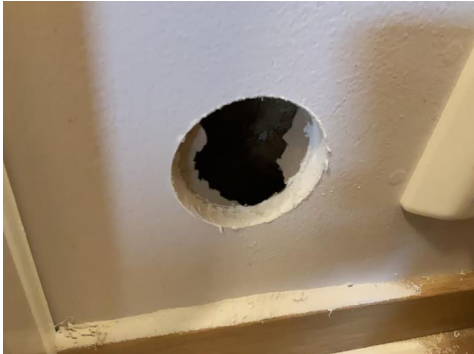
### 3. ETASJE > KJØKKEN

Det mangler tettemuffer på rør-i-rør system i kjøkkenbenken. Ved eventuell lekkasje på anlegget kan det dermed oppstå lekkasjevann i kjøkkenbenken.
