# Svartoldervegen 15 2316 HAMAR

## Tilstandsrapport Eierskifte

Boligtype: Enebolig

Byggeår: 1990

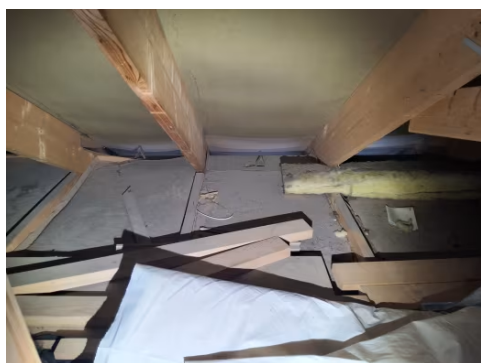
## 6.7 Loft (konstruksjonsoppbygging)

Kaldtloft har synlig lufting i raft.

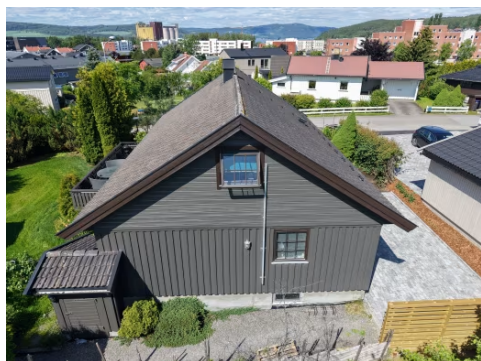
## 6.9 Takkonstruksjon

Boligen er oppført med saltak.

Basert på ovennevnte forhold anbefales jevnlig ettersyn slik at tiltak kan iverksettes ved behov.

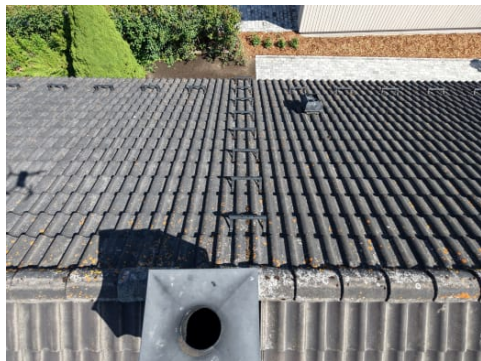
## 6.11 Utstyr på tak

Det er etablert takstige til pipe.

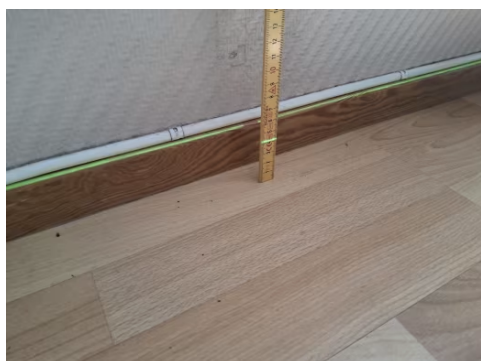
## 6.12 Etasjeskille og gulv på grunn

Etasjeskiller er kontrollert med nivelleringslaser.

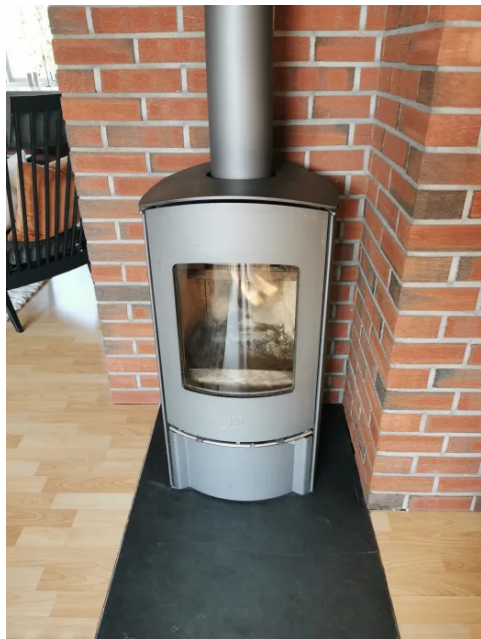
Pipen er lavere enn 80 cm over tak og er derfor lavere en forskriftskrav.

Vedovn med glassdør i stue.

Med bakgrunn i påviste avvik og for en vurdering av eventuelle tiltak anbefales en ytterligere kontroll av pipa/ildsteder utført av brann- og feiervesen.

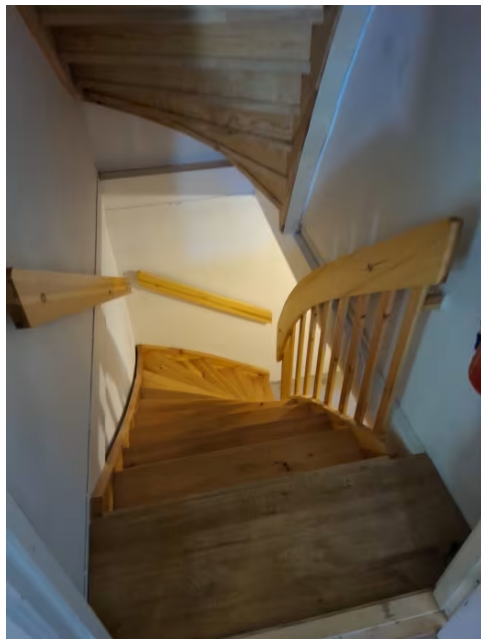
## 6.17 Trapp: Kjelleretasje - 1. Etasje

Trapp mellom kjelleretasje og første etasje.

Det anbefales å redusere avstanden mellom trinn slik at åpningen ikke overstiger 10cm.

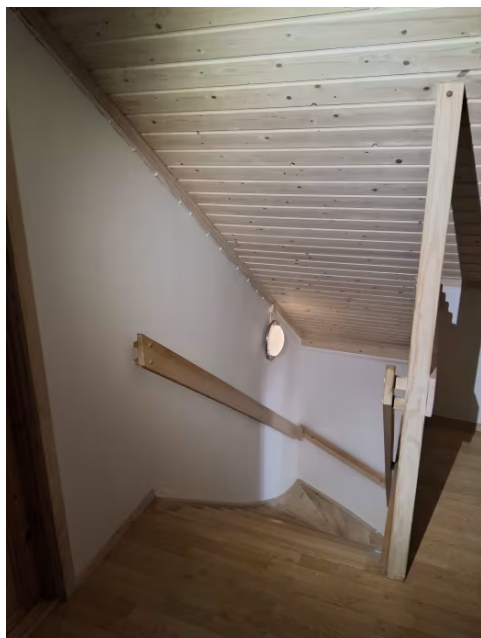
## 6.18 Trapp: 1. Etasje - Loftsetasje

Trapp mellom første etasje og loftsetasje.

Det anbefales å redusere avstanden mellom rekkverksspiller slik at åpningen ikke overstiger 10cm.

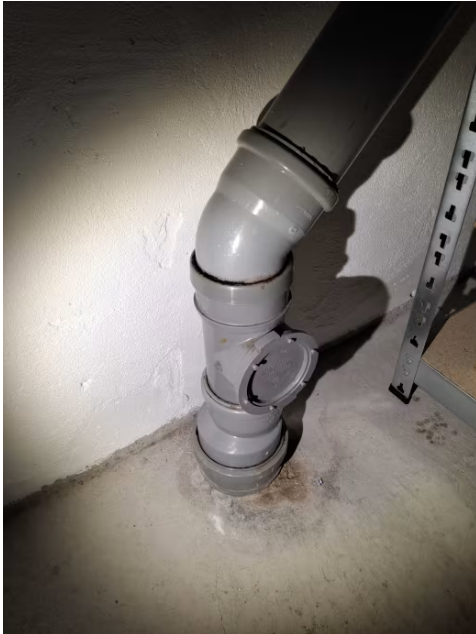
## 6.19 Avløpsrør

Avløpsanlegg er fra byggeåret, og nådd en alder som tilsier at skader / lekkasjer kan oppstå.

Stakeluke er plassert i kjeller.

Det ble ikke registrert behov for tiltak, men med tanke på alder kan skader plutselig oppstå på avløpsrør av eldre årgang. Ved eventuelle oppgraderinger av våtrom/kjøkken vil det være hensiktsmessig å skifte avløpsrør.

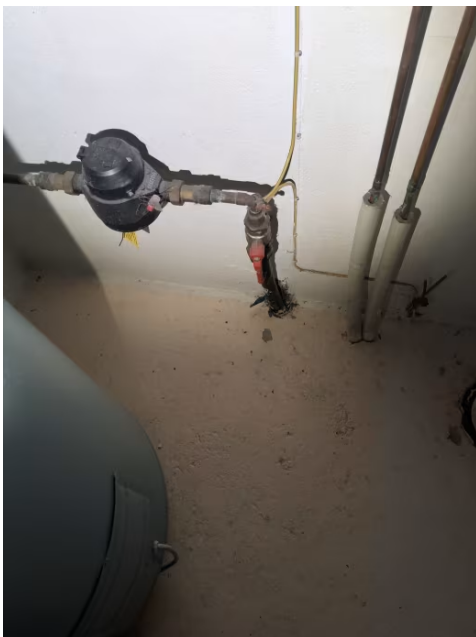
## 6.20 Vannledninger

Hovedstoppekran er plassert i kjeller.

Vannrør er fra byggeåret, og har nådd en alder hvor det vil være økt risiko for lekkasjer. Det ble ikke registrert behov for tiltak, men med tanke på alder kan skader plutselig oppstå på vannrør av eldre årgang. Ved eventuelle oppgraderinger av våtrom/kjøkken vil det være hensiktsmessig å skifte vannrør.

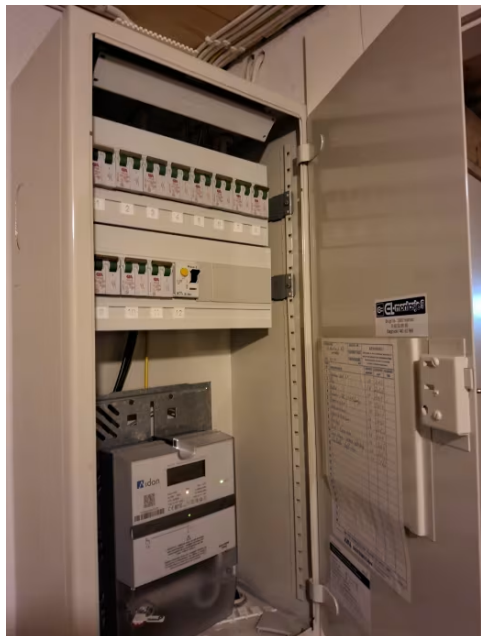
## 6.21 Elektrisk

Sikringsskap med automatsikringer.

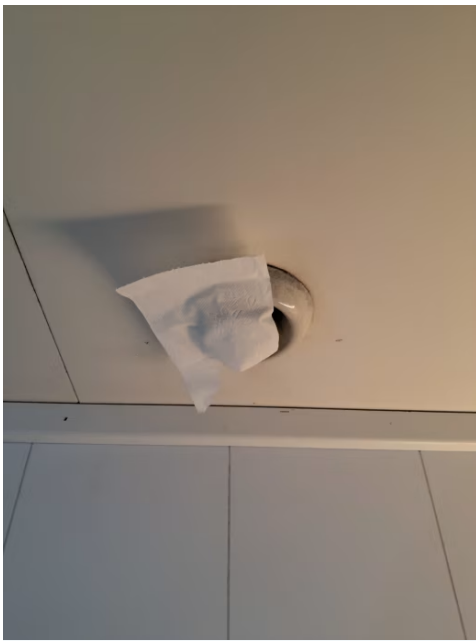
Avtrekkseffekten er testet med papir.

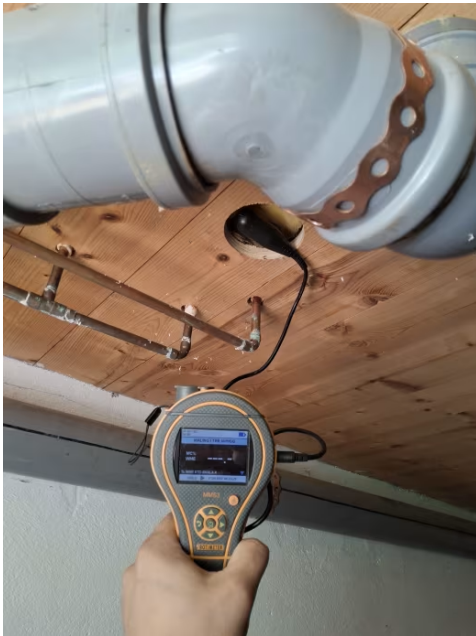
Bilde fra fuktmåling i etasjeskille ved sluk.

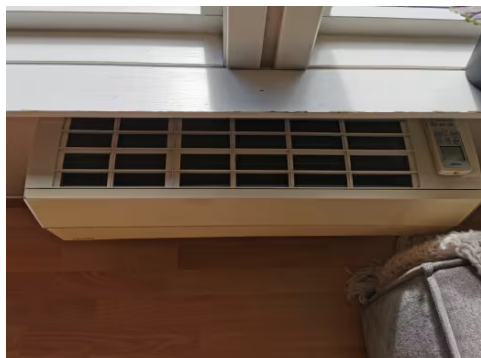
## 6.27 Øvrig: Varmepumpe

Vegghengt varmepumpe under vindu i stue.

Selger opplyser at det ble utført service på varmepumpen i 2024. Varmepumpen vurderes å ha passert forventet brukstid, og utskifting bør påregnes.
