Svartoldervegen 15, 2316 HAMAR

**HAMAR/DALSLØKKA**

# DITT NYE HJEM?

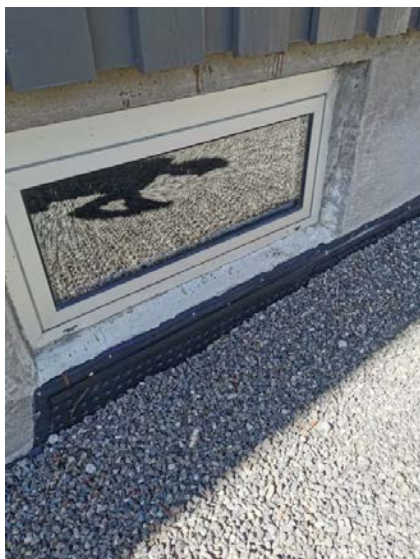
### 6.1 Drenering

Synlig grunnmursplast med klemlist.

| Har drenering nådd en alder som gir økt risiko for skader eller følgeskader? | Ja |

Drenerings tilstand har påvirkning på kjelleretasjens bruksområder og bygningstekniske tilstand. Drenering er nedgravd og skjult, og av den grunn må estimert tilstand vurderes ut i fra alder. Estimert teknisk levetid på drens-system har et betydelig sprang, og er mellom 20 - 60 år. Av nevnte grunner er det vanskelig å angi noen eksakt tilstand, men basert på alder er restlevetiden vurdert til å være usikker. Det observeres ingen fuktskader, men i utlekket kjellervegg måles det et fuktinnhold opp i mot faregrensen for en skadeutvikling i treverk. Terrengfallet rundt bygningen er stedvis mindre enn anbefalt. Basert på en helhetlig skjønnsvurdering så vurderes forholdet til å ikke utgjøre en vesentlig forhøyet risiko for økt fuktbelastning på bygningen.

En ytterligere kontroll av innredet kjeller må utføres for å klarlegge skadeårsak før man velger utbedringsmåte.

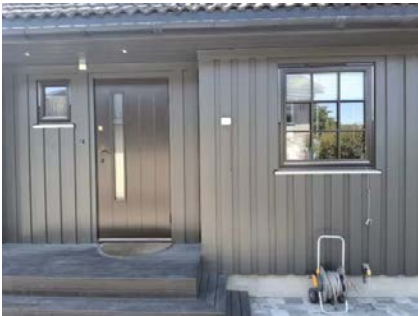
6.5 Vinduer og dører

Boligen har entrédør glassfelt og vinduer med to-lags glass.

| Beskrivelse | |
|---|---|
| TG 2 er satt med bakgrunn i alder (isolerglass over 30år) og det vil være risiko for at vindusglass punkterer. | |

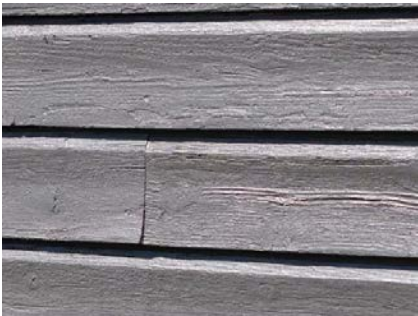
6.6 Yttervegger

Liggende kledning i gavlvegg på østsiden er stedvis værslitt.

Utbedring av ovennevnte forhold anbefales.

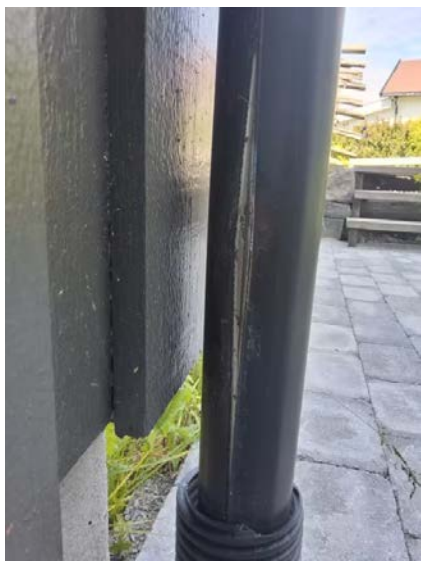
Det ble registrert buling/skade i nedløpsrør som er et symptom på frostspreng.

Det registreres buling på taknedløp.

Utskifting av nedløpsrør med frostspreng må påregnes. En utbedring bør sees i sammenheng med en fremtidig utskifting av taktekking.

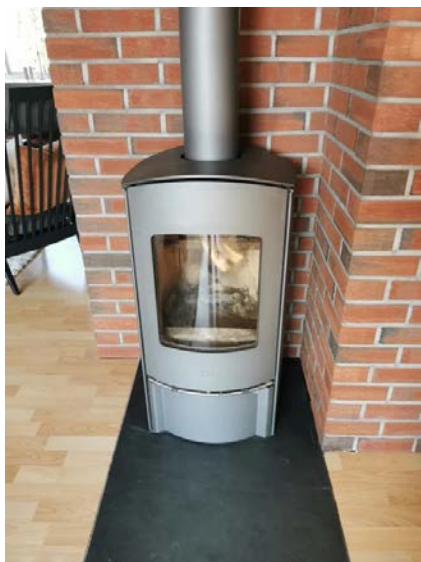
Pipen er lavere enn 80 cm over tak og er derfor lavere en forskriftskrav.

Vedovn med glassdør i stue.

Med bakgrunn i påviste avvik og for en vurdering av eventuelle tiltak anbefales en ytterligere kontroll av pipa/ildsteder utført av brann- og feiervesen.

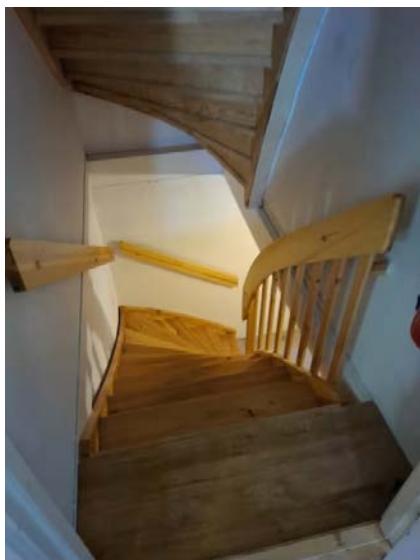
## 6.17 Trapp: Kjelleretasje - 1. Etasje

Trapp mellom kjelleretasje og første etasje.

Det anbefales å redusere avstanden mellom trinn slik at åpningen ikke overstiger 10cm.

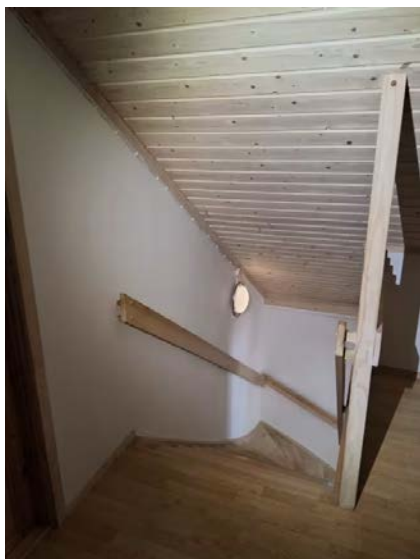
## 6.18 Trapp: 1. Etasje - Loftsetasje

Trapp mellom første etasje og loftsetasje.

Det anbefales å redusere avstanden mellom rekkverksspiler slik at åpningen ikke overstiger 10cm.

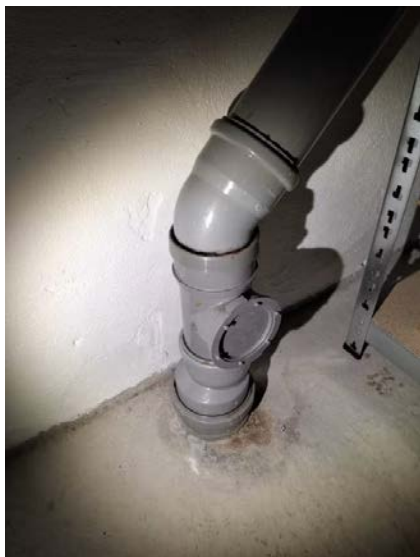
## 6.19 Avløpsrør

Avløpsanlegg er fra byggeåret, og nådd en alder som tilsier at skader / lekkasjer kan oppstå.

Stakeluke er plassert i kjeller.

Det ble ikke registrert behov for tiltak, men med tanke på alder kan skader plutselig oppstå på avløpsrør av eldre årgang. Ved eventuelle oppgraderinger av våtrom/kjøkken vil det være hensiktsmessig å skifte avløpsrør.

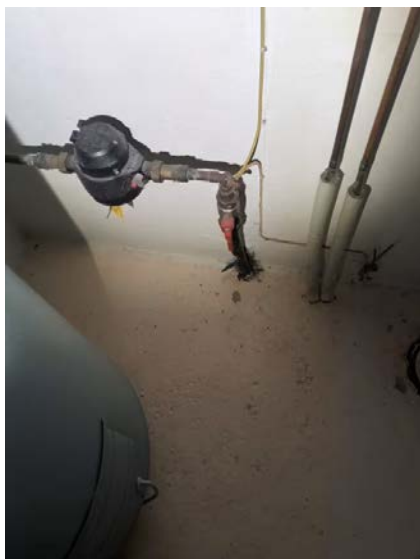
## 6.20 Vannledninger

Hovedstoppekran er plassert i kjeller.

Vannrør er fra byggeåret, og har nådd en alder hvor det vil være økt risiko for lekkasjer. Det ble ikke registrert behov for tiltak, men med tanke på alder kan skader plutselig oppstå på vannrør av eldre årgang. Ved eventuelle oppgraderinger av våtrom/kjøkken vil det være hensiktsmessig å skifte vannrør.

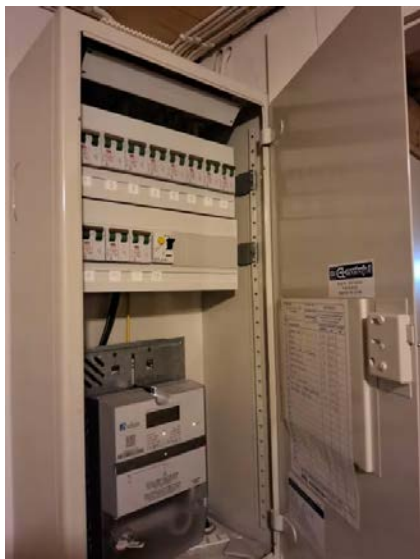
## 6.21 Elektrisk

Sikringsskap med automatsikringer.

Samsvarserklæring på utført arbeid bør fremskaffes og kursoversikt bør oppdateres, alternativt så bør det gjennomføres en utvidet el-kontroll av en elektrofaglig person og nødvendige tiltak vurderes deretter.

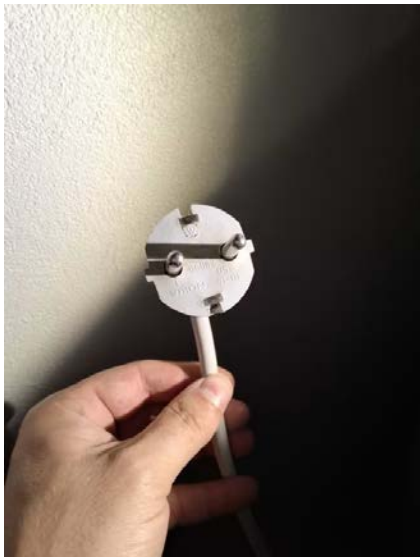
## 6.22 Varmtvannsbereder

Det registreres tegn til varmgang på støpsel til varmtvannsbereder.

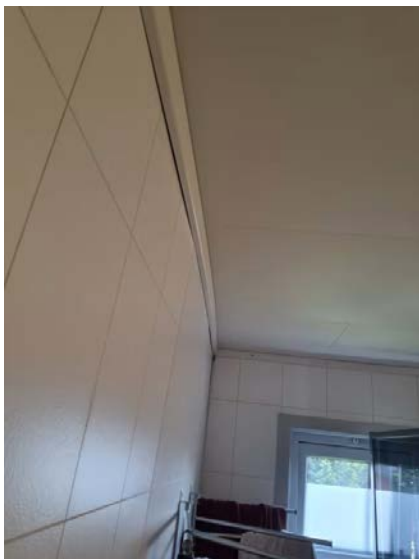
## 6.24 Våtrom: Bad

På grunn av plassering av dusjkabinett er det ikke mulig å fjerne slukrist slik at kontroll av sluk / klemring / tettesjikt er ikke foretatt. Tettesjikt har nådd en alder som gjør tetheten usikker i tiden som kommer. Vannrør til klossett mangler tetting i overgang rør / vegg. Det registreres avvik på baderomsplater (se overflater).

Det registreres kul på baderomsplater.

Med bakgrunn i alder og registrerte avvik står våtrommet foran en utbedring/utskiftning.

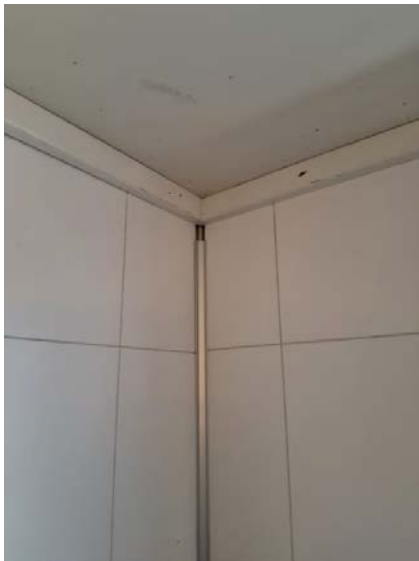
Fallforhold er ikke kontrollert under dusjkabinett på grunn av manglende adkomst for måling. Det registreres lite fall og vannsamlinger på gulv ved sluk. Vindu er plassert i våtsone, noe som medfører risiko for fuktskader på vindu og omliggende veggkonstruksjon. Det registreres svelleksader på enkelte himlingsplater, eksakt årsak er ikke kjent. Baderomsplater bærer ikke preg av fagmessig god utførelse, det registreres kul på vegg, det er ikke benyttet sokkellist, det registreres trapping på skjøter og hjørnelister er ikke montert i henhold til monteringsanvisning.

Hjørnelister er ikke montert i henhold til monteringsanvisning.

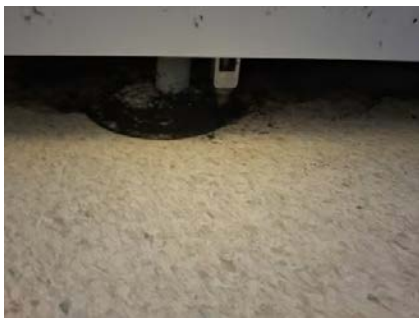
Dusjkabinett er plassert på slukrist.

Det anbefales å fortsatt benytte et dusjkabinett for å unngå ytterligere fuktbelastning fra fritt vann på gulv og vegger i påvente av en oppgradering av rommet.

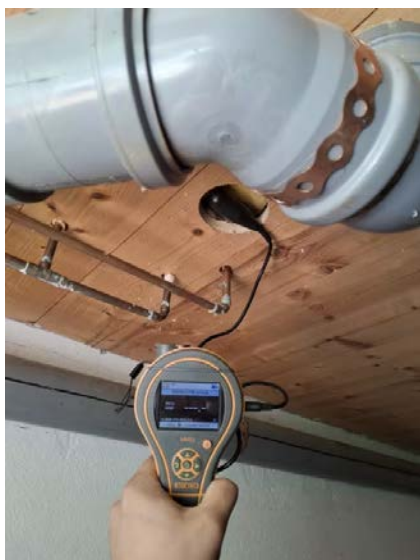
Med bakgrunn i at våtrommets vegger er av mur/betong er det ikke praktisk mulig å gjennomføre fuktmåling/hulltaking i et område der det erfaringsmessig forekommer skader. Hulltaking og fuktmåling i lukkede konstruksjoner er derfor ikke utført. Tilstanden inne i konstruksjonen er ikke kjent.

Bilde fra fuktmåling i etasjeskille ved sluk.

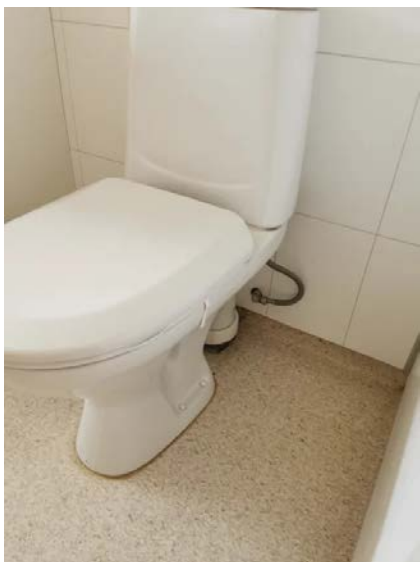
Rørgjennomføring til toalett er ikke tettet.

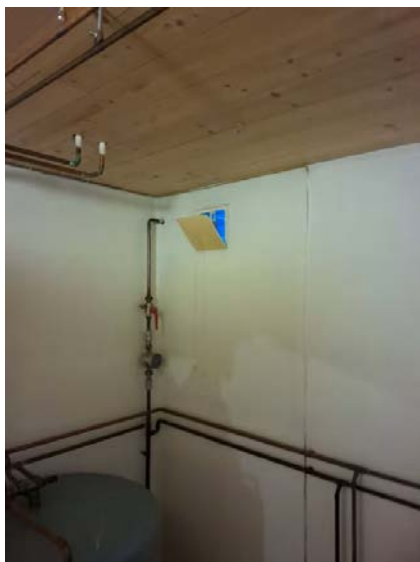
Rommet er ventilert med klaffventiler på yttervegg.

Med bakgrunn i at våtrommets vegger er av mur/betong er det ikke praktisk mulig å gjennomføre fuktmåling/hulltaking i et område der det erfaringsmessig forekommer skader. Hulltaking og fuktmåling i lukkede konstruksjoner er derfor ikke utført. Tilstanden inne i konstruksjonen er ikke kjent.

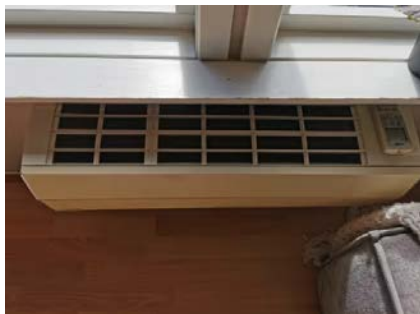
Vegghengt varmepumpe under vindu i stue.

Selger opplyser at det ble utført service på varmepumpen i 2024. Varmepumpen vurderes å ha passert forventet brukstid, og utskifting bør påregnes.

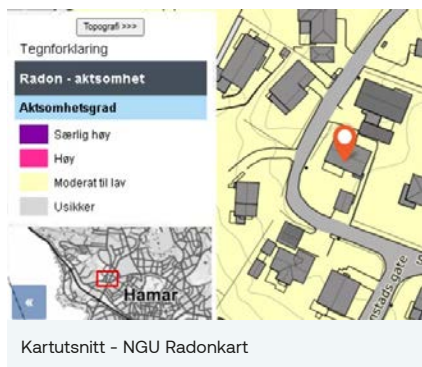
Boligen ligger i ett område med moderat til lav aktsomhetsgrad. Informasjon er innhentet fra NGU radonkart.

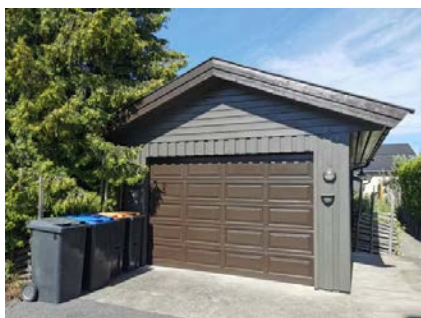
Frittstående garasje.

Det er gjort en forenklet vurdering av tilstanden på bygningsdelen. Det ble ikke registrert tegn til vesentlige avvik som tilsier at det er behov for tiltak utover normalt vedlikehold.
