# Tilstandsrapport

Boligbygg med flere boenheter

Snarefjellet 49, 1481 HAGAN

Befaringsdato: 05.11.2025

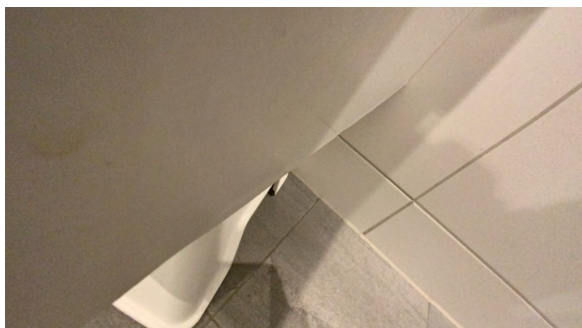
#### Vurdering av avvik:

- Det er påvist skader på innredning.

- Dersom avvik ikke utbedres er det fare for videre skadeutvikling.

Det bør foretas utbedring eller utskifting av skadet innredning for å sikre funksjon og hindre videre forringelse. Konsekvensen av å ikke utbedre kan være redusert brukervennlighet, økt slitasje og mulig skade på omkringliggende skap.

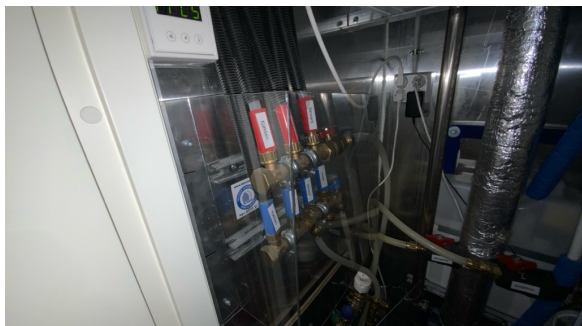
Innvendige vannledninger er av plast (rør i rør). Det er besikket i rørskap.

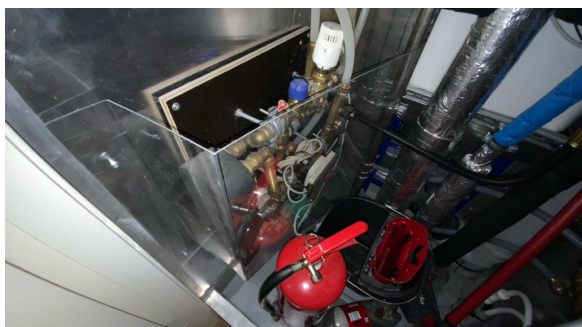
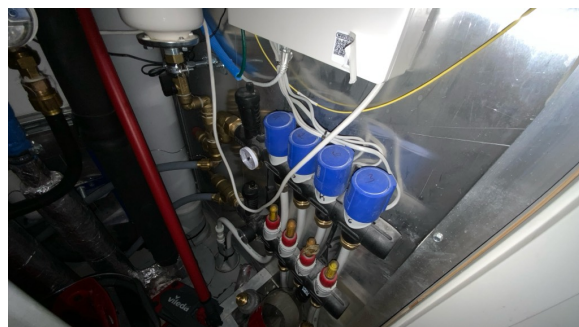
## TG IU Varmtvannstank

Det er sentralanlegg for varmt vann.

## TG 1 Vannbåren varme

Etablert vannbåren varme med gulvvarme i entre, bad og stue/kjøkken
