Tilstandsrapport

Rekkehus

Springarstien 18 , 4021 STAVANGER

Befaringsdato: 07.05.2026

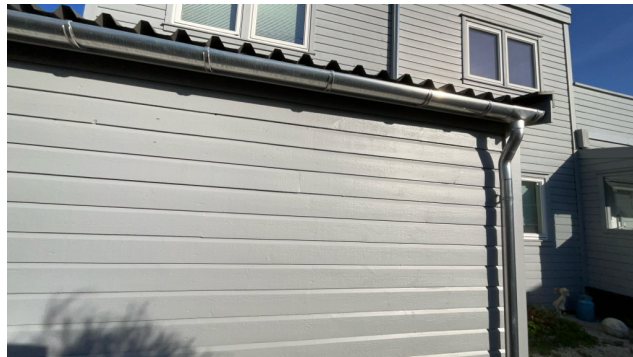
TG 2 Veggkonstruksjon

Vurdering av avvik:
• Bordkledning går stedvis nesten helt ned i terrenget.

Avstand mellom kledning og terreng bør økes for å redusere risikoen for fuktopptak og råteskader i kledningen. Dersom tiltak ikke utføres, vil det være økt behov for vedlikehold og fare for skader på veggkonstruksjonen over tid.

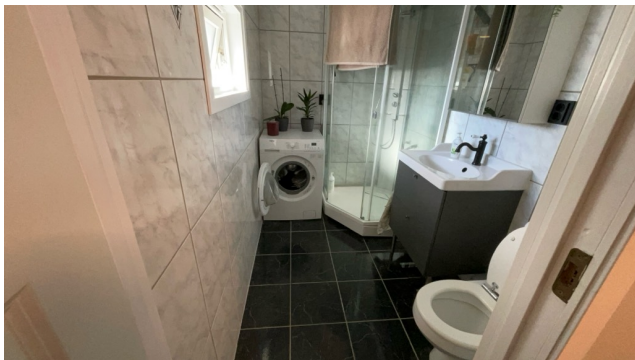
- Det er påvist at høydeforskjell fra topp slukrist til gulv/synlig topp membran ved dørterskel er mindre enn 25 mm.
- Det er påvist avvik i fallforhold til sluk i forhold til krav i forskrift på byggetidspunktet.

Det bør etableres tilstrekkelig fall mot sluk og oppbrett på membran ved dør for å sikre tilfredsstillende avrenning og hindre vannskader. Manglende fall og oppbrett øker risikoen for vanninntrenging i omkringliggende konstruksjoner, noe som kan føre til fuktskader og redusert levetid på gulvkonstruksjonen.

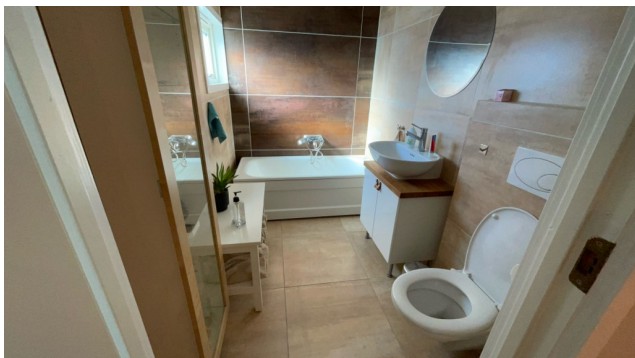
! TG 2 Overflater vegger og himling

- Det er vindu/dør med ikke fuktbestandige materialer i våtsonen (ved vask, dusj, badekar, osv.), løsningen eller byggematerialet er uegnet.

- Dersom det ikke gjøres tiltak, kan dette medføre oppfukning, oppsvelling og forringelse av materialer over tid og fuktskader på tilstøtende konstruksjoner.
