Trøgstadveien 205, 1814 ASKIM

**Landlig beliggende familievennlig
enebolig med bl.a. 5 soverom - 2
bad (+ 1 uferdig) - stor hage -
garasje**

Tilstandsrapport

Befaringsdato: 27.01.2025

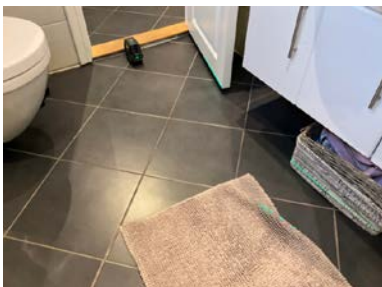
1. ETASJE > BAD

TG 2 Sluk, membran og tettesjikt

- Selv om risikoen for skadeutvikling er liten grunnet mur- og betongkonstruksjoner, anbefales det tettesjikt i badet for å sikre ekstra beskyttelse mot potensielle fuktproblemer. Dette vil redusere risikoen for fremtidige skader, spesielt i tilfelle lekkasje. Om badet skal benyttes med dagens tilstand må det settes inn tett dusjkabinett.

Kostnadsestimat: 100 000 - 300 000

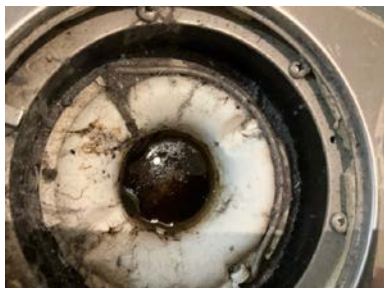
1. ETASJE > KJØKKEN

Romslig kjøkken med plass til spisegruppe. Innredningen er fra 2015, type IKEA, og har profilerte, lyse fronter, vitrineskap med belsning og laminerte benkeplater. Kjøkkenet er utstyrt med integrerte hvitevarer som komfyr, induksjonstopp, oppvaskmaskin, mikrobølgeovn samt kjø- og fryseskap. Kjøkkenventilatoren er plassert over induksjon og er ført opp over tak. Kjøkkenvasken av rustfritt stål, er nedsenket i benkeplaten og inneholder vaske- og skyllekum. Det er montert belsning og det er lagt fliser på veggen mellom skap. Det er montert komfyrvakt på kjøkkenet.

- Det er påvist fuktskjolder i overflater.
- Det er registrert skader på fliser eller flisfuger mellom benkeplate og kjøkkenskap.
- Det er påvist fuktskjolder og svelling i deler av innredningen samt sprekker i flisfuger over kjøkkenbenken.

- Kjøkkeninnredningen har noe slitasje og skader, men fungerer fortsatt. På sikt kan utskifting av enkelte deler bli nødvendig for å opprettholde funksjon. Uten tiltak kan slitasjen forverres og påvirke både funksjon og utseende.

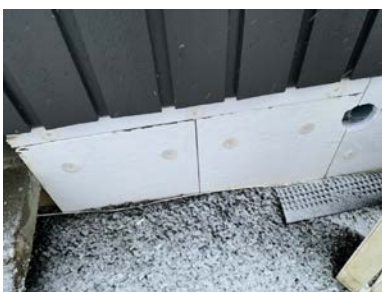
TG 2 Terrengforhold

Flat tomt.

- Det er påvist dårlig fall eller flatt terreng inn mot grunnmur og dermed muligheter for større vannansamlinger.
- Terrenget har stedvis ikke fall fra grunnmuren, dette kan føre til unødig fuktbelastning mot grunnmuren.

Justering av terreng rundt boligen anbefales for å sikre avrenning bort fra grunnmuren. Uten tiltak kan vann samle seg nær bygningen, noe som øker risikoen for fuktinntrenging og fuktskader
