# Tilstandsrapport

Boligbygg med flere boenheter

Dælenenggata 40 B, 0567 OSLO

Befaringsdato: 18.06.2025

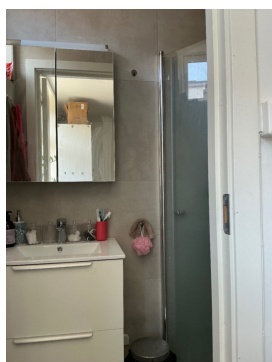
### 3 ETASJE > BAD

Flislagt bad med varmekabler, avtrekk, speilskap, armatur, downlights, servant med innredning, dusj hjørne med innfellbare glassdører.

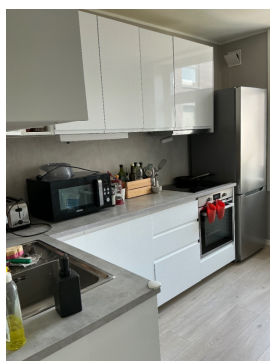
### 3 ETASJE > KJØKKEN

Tidsriktig glatt innredning fra IKEA, soft close, fliser over benk, armatur, laminat benkeplate med nedfelt stålkum og keramisk topp, integrert komfyr, oppvaskmaskin, frittstående kjøl/frys.

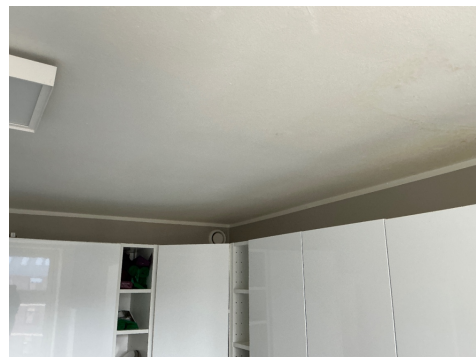
Det er kjøkkenventilator med kullfilter.

Antatt mekanisk avtrekk

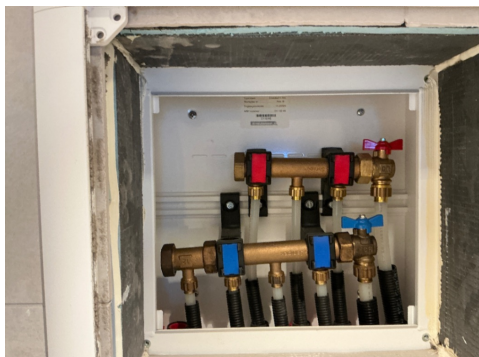
## TG 2 Vannledninger - 2

Innvendige vannledninger er av jern.
