Tilstandsrapport

Rekkehus

Fagerhaug 2 A, 5260 INDRE ARNA

Befaringsdato: 05.06.2024

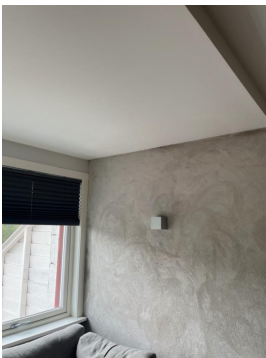
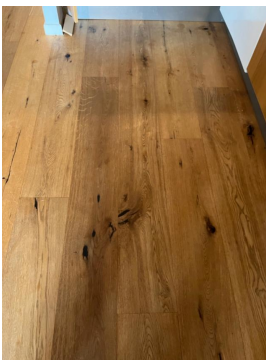
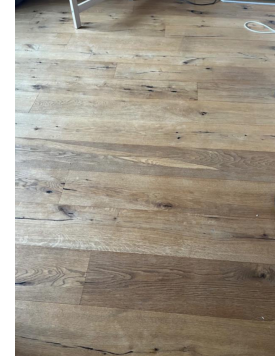
TG 1 Etasjeskille/gulv mot grunn

Gulv mot grunn i betong fra byggeår er kontrollert for horisontalt avvik målt med laser.
Resultatet tilfredsstillende dagens krav til avvik.

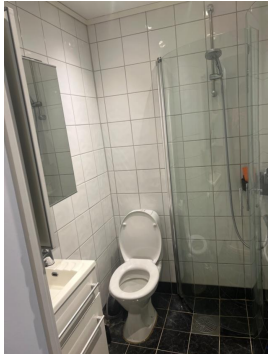
1 ETASJE > BAD

TG 2 Overflater vegger og himling

Vegger og himling er sjekket for sprekker i fuger, bom i fliser, utførelse og for generell slitasje.

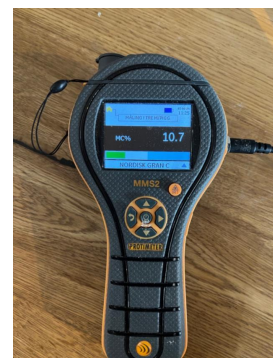
TG 1 Tilliggende konstruksjoner våtrom

Det er foretatt hulltaking mot en våtsone, men ikke kontrollert på det mest utsatte område grunnet dusjhjørne mot nabo og fast innredning.

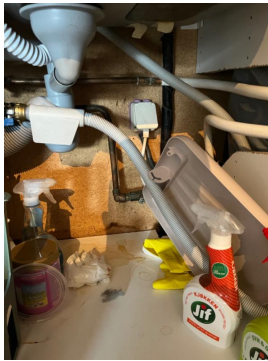
! TG 2 Avløpsrør

Avløpsrør fra byggeår
