Hampefjell 33, 4741 BYGLANDSFJORD

Hampefjell 33, 4741 BYGLANDSFJORD    BYGLAND kommune  
# gnr. 69, bnr. 204

Befaringsdato: 14.08.2025    Rapportdato: 18.08.2025    Oppdragsnr.: 20127-1873    Referansenummer: VK2174  
Foretak: Takstingeniør/Byggm. Torleif Fjellestad    Takstingeniør: Torleif Fjellestad    Vår ref: Kristin Gorseth Nilsen

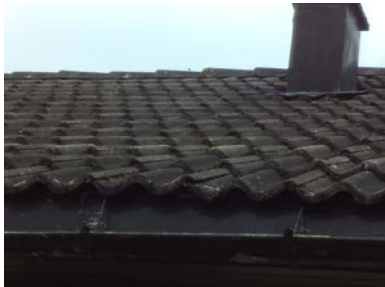
Selve taksteien har normal slitasje ut i fra alder.

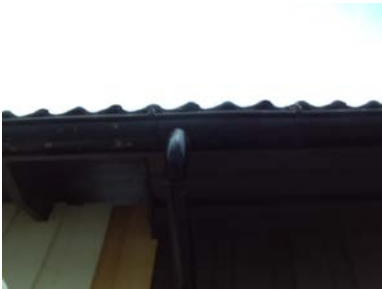
- Det mangler snøfangere på hele eller deler av taket, men det var ikke krav om dette på byggemeldingstidspunktet.
- Mer enn halvparten av forventet brukstid er passert på renner/nedløp/beslag.
- Det er avvik:

Deler av takrenne.

Noe oppgraderinger og utskiftninger på noe sikt må beregnes.

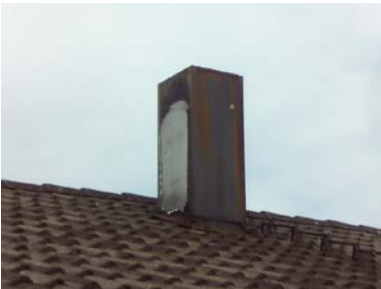
Belegg har løsnet på pipe hatt.

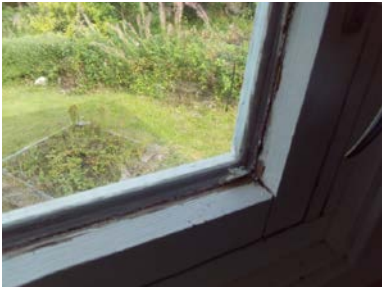
- Det er påvist tegn på innvendig kondensering av enkelte vindusglass.
- Karmene i vinduer er slitte og det er sprekker i trevirket.

En del kondensmerker på innvendig karm og ramme.

- Det må påregnes noe vedlikehold og at enkelte vinduer må skiftes ut.
- Kondensering på enkelte glass har medført fuktskader i treverk som kan medføre utskiftningsbehov av enkelte vinduer.

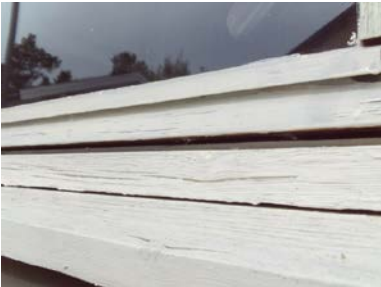
En del slitasje på utvendig karm og ramme

En del vedlikehold må beregnes med en del utskiftninger på noe sikt på grunn av normal slitasje og elde.

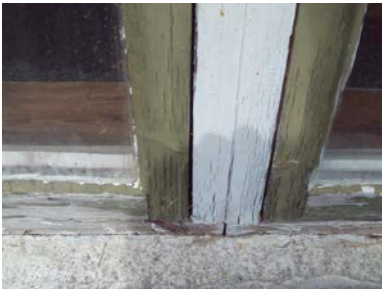
Bærer preg av alder og slitasje.

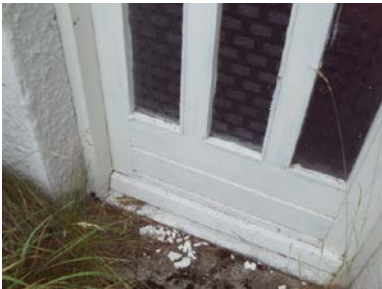
- Det er påvist utetthet/åpning mellom dørblad og dørkarm. Dvs. at kald trekk kan oppstå.
- Karmene i dører er værslitte utvendig og det er sprekker i trevirket.

Bærer en del preg av slitasje og elde.

En del vedlikehold må beregnes på denne døren. Er innadslående som gjør at noe trekk i mellom karm og ramme må forventes.

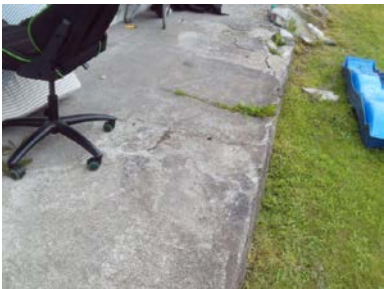
En del skjevheter og sprekker i denne plattingen.

Deler av støpt platting

Noe oppgraderinger/fornyng av denne platting bør beregnes.

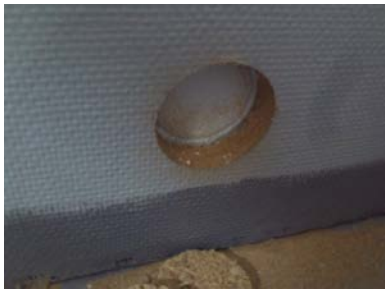
Hulltaking er foretatt i utfored vegg på vaskerommet og det er påvist avvik i konstruksjonen.

Hulltaking i utfored vegg på vaskerommet

Bør fjernes eller dekkes til av brannhemmende materiale. Vil bli stor røykutvikling og farlig gass ved en brann.

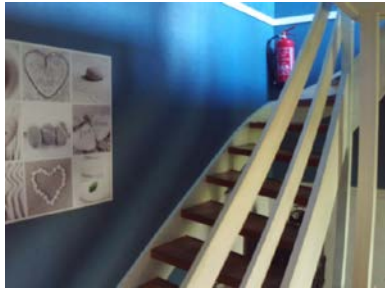
Deler av trappen.

- Håndløper må monteres på vegg for å tilfredsstille krav på byggetidspunktet.
- Åpninger er såpass store at det ut ifra sikkerhetsmessige forhold anbefales å lage mindre åpninger.

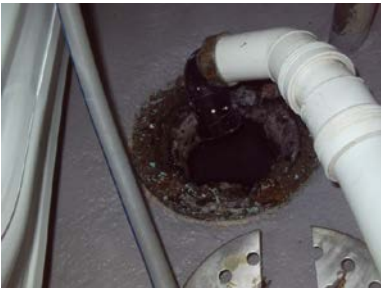
Eldre opprinnelig sluk

- Våtrommet har behov for omfattende oppgraderinger. For å sikre en løsning som oppfyller gjeldende krav, bør tettesjikt, sluk og røropplegg oppgraderes og dokumenteres.
- Manglende oppgradering av våtrommet medfører høy risiko for at konstruksjonene ikke vil tåle vanlig bruk av vann eller lekkasjer. Dette kan føre til fukskader på tilstøtende konstruksjoner.

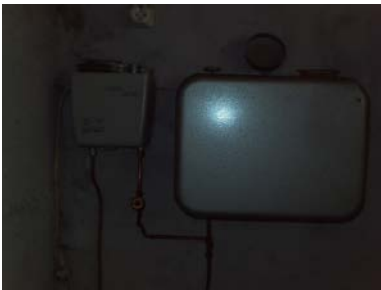
Dagtank til tidligere oljebrenner.

Tank med tilhørende røropplegg må fjernes/saneres.

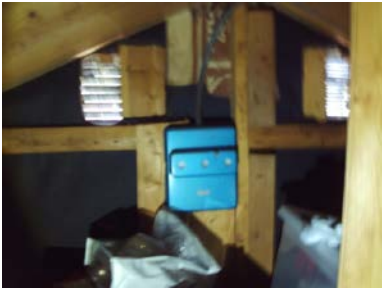
Sikringsskapet er plassert i ene boden og har merkede kurser. Deler av anlegget er i fra byggeåret og har ingen åpenbare synlige skader/feil.

Hovedinntaket på kaldtloftet

10. Er det tegn på at kabelinnføringer og hull i inntak og sikringsskap ikke er tette, så langt dette er mulig å sjekke uten å fjerne kapslinger?  
**Nei**
11. Finnes det kursfortegnelse, og er den i samsvar med antall sikringer?  
**Ja**
12. Foreta en helhetsvurdering av det elektriske anlegget, dets alder, allmenne tilstand og fare for liv og helse. Bør det elektriske anlegget ha en utvidet el-kontroll?  
**Ja En gjennomgang av noe eldre anlegg av fagfolk ved jevne mellomrom anbefales.**

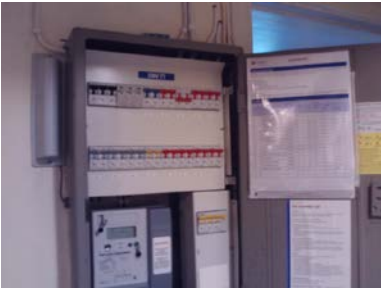
Sikringsskapet er plassert i ene boden.

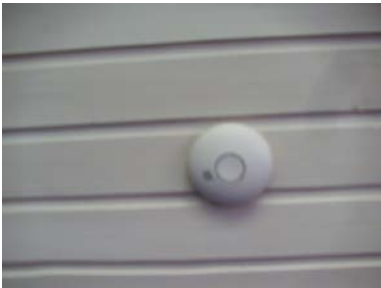
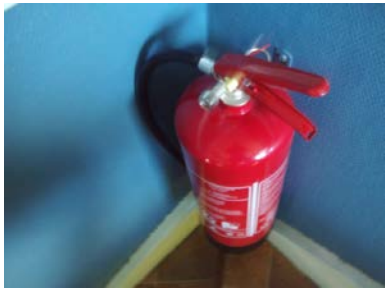
Boligen har røykvarsler og brannslukningsapparat.

1. Er det mangler for brannslukningsutstyr i boligen iht. forskriftskrav på søknadstidspunktet, men minst Byggeforskrift 1985?  
**Nei**
2. Er det skader på brannslukkingsutstyr eller er apparatet eldre enn 10 år?  
**Nei**
3. Er det mangler på røykvarsler i boligen iht. forskriftskrav på søknadstidspunktet, men minst Byggeforskrift 1985?  
**Nei**
4. Er det skader på røykvarslere?  
**Nei**
