# Tilstandsrapport

Enebolig

Sakkastadhaugen 7, 5538 HAUGESUND

Befaringsdato: 28.04.2025

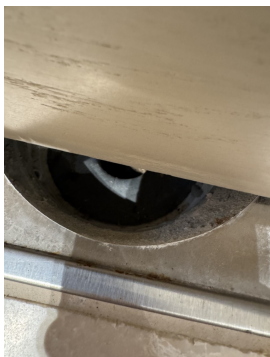
## LOFT > BAD

### ! TG 1 Sanitærutstyr og innredning

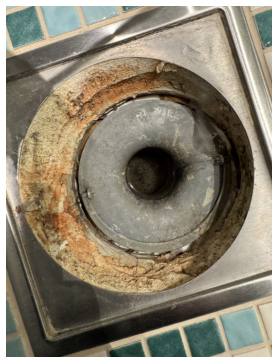
## KJELLER > BAD

### ! TG 1 Sanitærutstyr og innredning

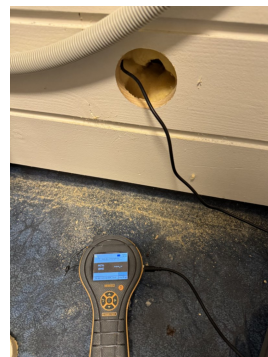
### ! TG 0 Tilliggende konstruksjoner våtrom

Det er utført hulltaking mot våt sone, og det er ikke indikert avvik i vegg. Normale fuktmålinger i treverk ligger på 7,5-12,5

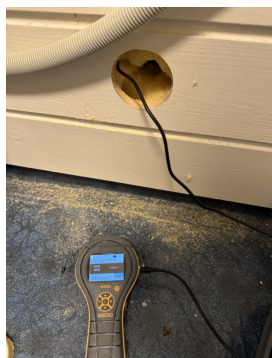
### ! TG 0 Tilliggende konstruksjoner våtrom

Det er utført hulltaking mot våt sone, og det er ikke indikert avvik i vegg. Normale fuktmålinger i treverk ligger på 7,5-12,5
