# Tilstandsrapport

Enebolig

Lykkjegutua 40, 2415 HERADSBYGD

Befaringsdato: 24.06.2025

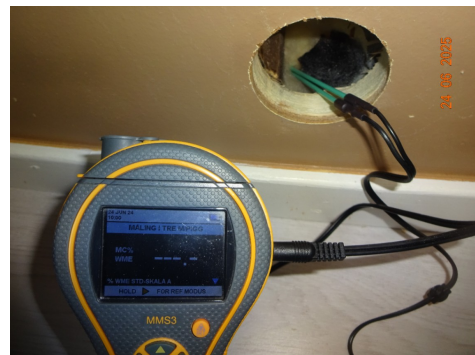
### ! TG 1 Tilliggende konstruksjoner våtrom

Hulltaking er foretatt nederst på delevegg mot våtsonen. Ved bruk av fuktmåler ble det ikke registrert unormale verdier.

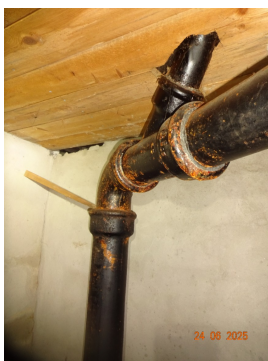
- Eldre avløpsrør har blant annet større sannsynlighet for lekkasjer, noe som kan føre til omfattende og kostbare vannskader i boliger.
- Overvåk tilstanden jevnlig. For å få tilstandsgrad 0 eller 1 må røranlegget skiftes ut, men tidspunktet for når dette er nødvendig er vanskelig å si noe om. Ved renovering, påse at røranlegget dokumenteres av fagperson.

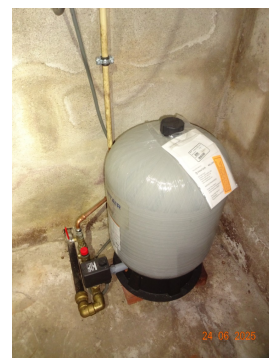
## TG 1 Andre installasjoner

Trykktank i kjeller.
