# TILSTANDSRAPPORT

Sandsliåsen 13

23.07.2025

Befaring utført den 03.07.2025 av:

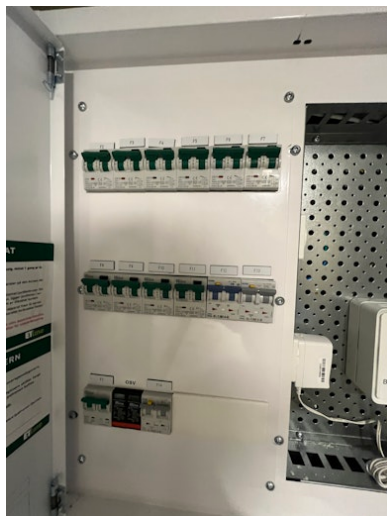
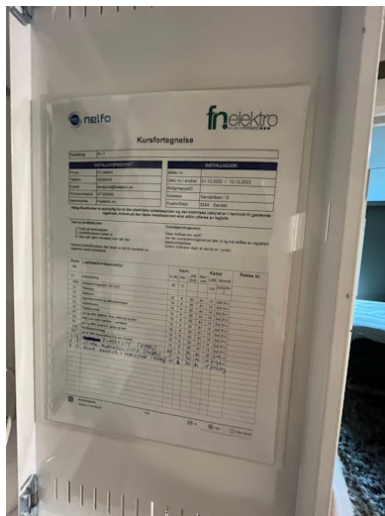
Det elektriske anlegget er ikke Tilstandsgrad-vurdert da undertegnede ikke innehar den faglige kompetansen for vurdering av dette i henhold FEK §9 (Forskrift om elektroforetak og kvalifikasjonskrav for arbeid knyttet til elektriske anlegg og elektrisk utstyr).

Det er likevel foretatt en enkel vurdering av anlegget basert på selgers informasjon og besiktelse av synlige deler i boligen. Undersøkelsen er basert på spørsmål og punkter fra forskriften Tryggere Bolighandel som ble vedtatt 01.01.2022.
