# Tilstandsrapport

Enebolig

Heldal 24, 4790 LILLESAND

Rapportdato: 15.05.2026

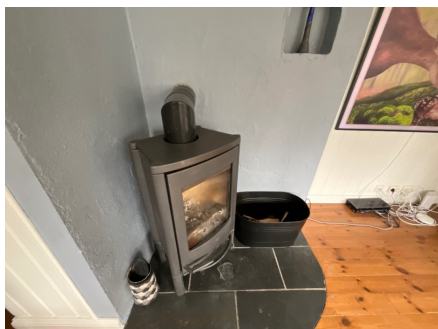
Boligen har mursteinspipe med nytt røykrør og vedovn.

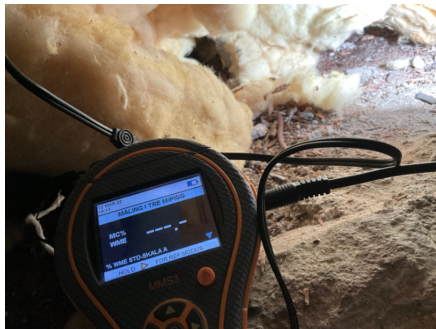
Hulltaking er ikke foretatt da det er tilgang på undersiden i kryperommet. Fuktkvotemåling (vekt%) i konstruksjonen ble målt til 8,1. Målingen og kryperommet gir begrenset adgang til visuell kontroll/måling av et lokalt område på badet, og det kan dermed ikke med sikkerhet utelukkes at det foreligger skjulte avvik eller skader i øvrige deler av konstruksjonen.

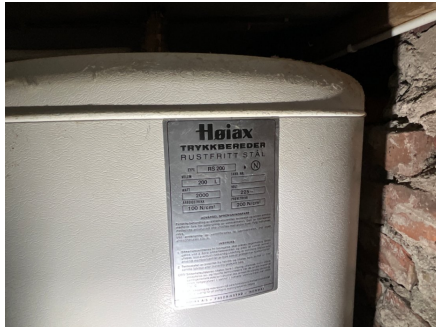
Eldre tanker med stor fare for lekkasjer, utskifting før lekkasje anbefales. Fare for skader i bygget.

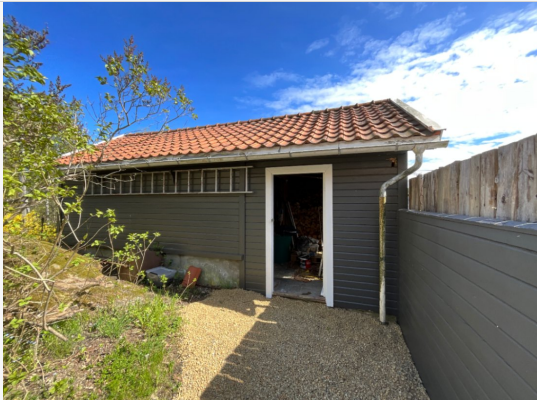
## Bod

Bygget fremstår som enkelt oppført lager-/oppbevaringsbod med eldre standard og normal bruksslitasje ut fra alder. Innvendig er boden uisolert med synlige sperrer og åpen takkonstruksjon.
