# Tilstandsrapport

Enebolig

Haldal 24, 4790 LILLESAND

Rapportdato: 15.05.2026

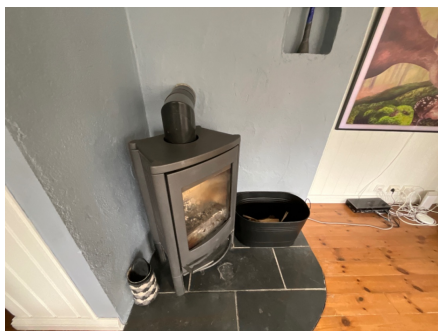
Boligen har mursteinspipe med nytt røykrør og vedovn.

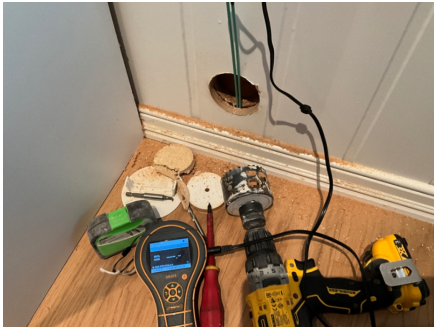
## 1. ETASJE > BAD

Hulltaking gir begrenset adgang til visuell kontroll/måling av et lokalt område på badet, og det kan dermed ikke med sikkerhet utelukkes at det foreligger skjulte avvik eller skader i øvrige deler av konstruksjonen.

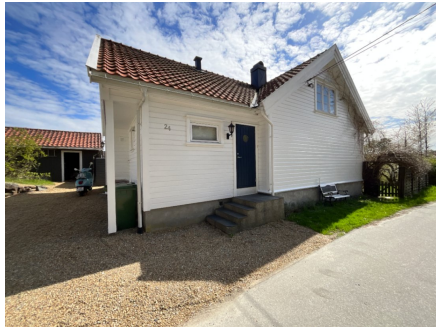
## TG2 Utvendige vann- og avløpsledninger

Ved fremtidige arbeider med drenering eller utvendig fuksikring bør terrengfall og overflatehåndtering av vann forbedres for å redusere fuktbelastningen mot bygget.

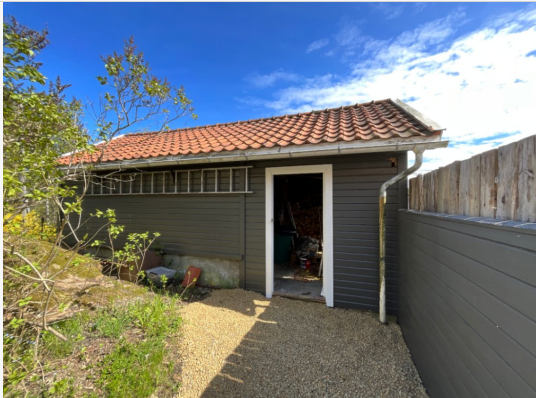
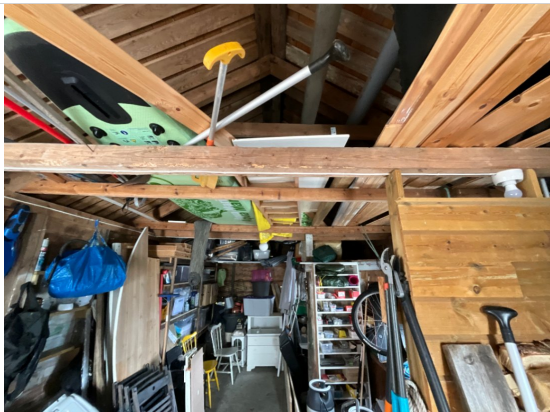
## Bod

Bygget fremstår som enkelt oppført lager-/oppbevaringsbod med eldre standard og normal bruksslitasje ut fra alder. Innvendig er boden uisolert med synlige sperrer og åpen takkonstruksjon.
