Salgsobjekt: Enebolig
Eierform: Eiet
Byggeår: 1904
BRA-i/BRA Total 161/274 kvm
Tomtstr.: 1177.6 kvm
Soverom: 6
Antall rom: 9
Gnr./bnr. Gnr. 44, bnr. 11
Oppdragsnr.: 1411260164

Sjelden mulighet! Lekker og innholdsrik enebolig ved sjøen | Flotte og solrike uteområder

Tilstandsrapport

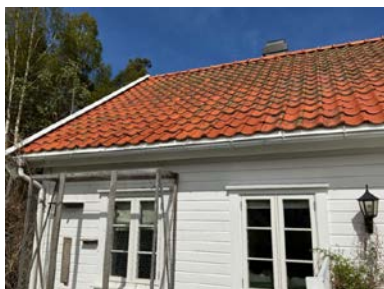
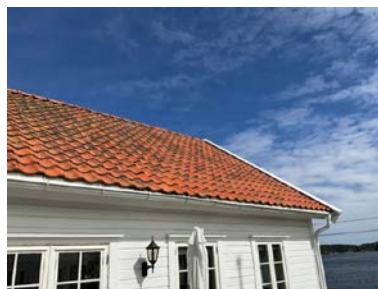
Da takflaten ikke er kontrollert ved ferdsel på taket, kan det foreligge skader eller svakheter som ikke er synlige fra inspeksjonspunktet, eksempelvis forskjøvet takstein, skader rundt gjennomføringer eller lokale skader i undertaket. Begrenset tilgang til takflaten medfører at vurderingen av takets tilstand er basert på delvis inspeksjon. Eventuelle skader eller svakheter på takflaten kan derfor ikke utelukkes. Uoppdagede skader kan over tid føre til lekkasjer og fuktpåvirkning i undertak og takkonstruksjon.

For en fullstendig vurdering av takets tilstand anbefales inspeksjon av takflaten under forsvarlige sikkerhetsforhold, eventuelt ved bruk av fagperson med nødvendig sikringsutstyr.

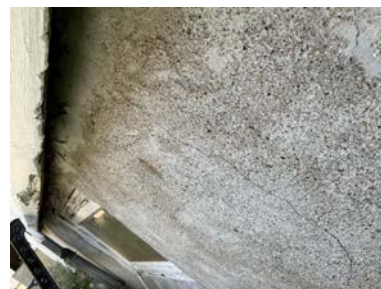
Tettet igjen for lufting.

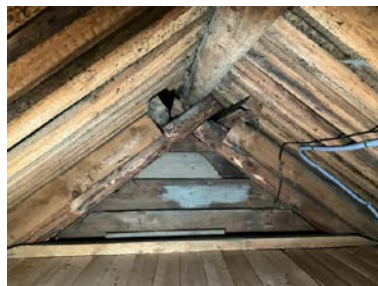
- Det er begrenset/dårlig ventilering av takkonstruksjonen.
- Det er påvist fuktskjolder/skader i takkonstruksjonen.

Ingen lufting på kaldloftet.

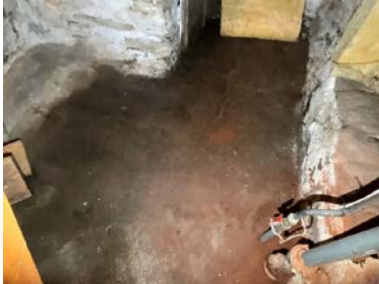
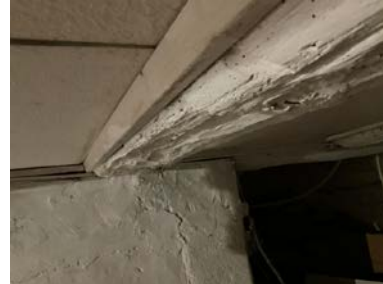
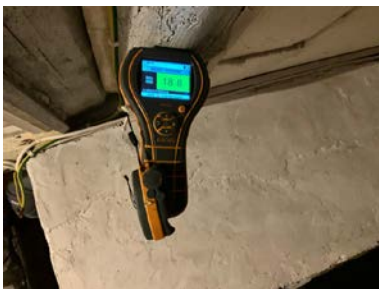
1 TG 3 Rom Under Terreng

Kostnadsestimat: 100 000 - 200 000

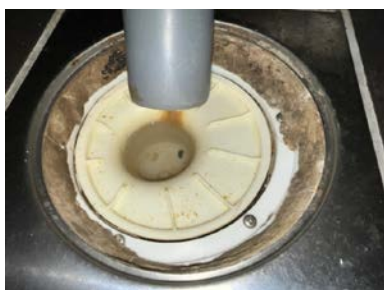
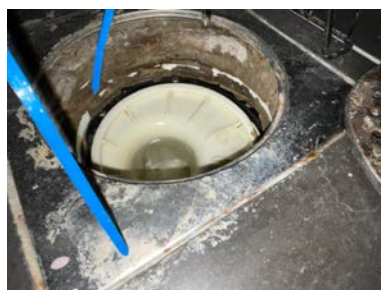
1. ETASJE > BAD

TG 3 Sluk, membran og tettesjikt

Kostnad er satt for lokal utbedring av tettesjiktet.

Kostnadsestimat: 100 000 - 200 000

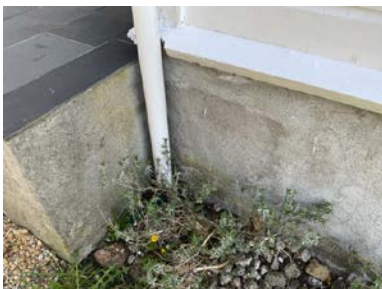
Bør ledes vekk fra bygget for å få en tørrere kjeller.
