# Tilstandsrapport

Enebolig

Rosterudvegen 7, 2040 KLØFTA

Befaringsdato: 20.05.2025

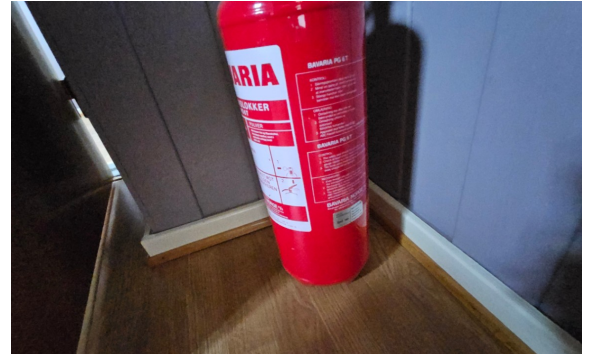
1. Er det mangler for brannslukningsutstyr i boligen iht. forskriftskrav på søknadstidspunktet, men minst Byggeforskrift 1985?  
**Nei**
2. Er det skader på brannslukkingsutstyr eller er apparatet eldre enn 10 år?  
**Ja Håndslukker er fra 1991.**
3. Er det mangler på røykvarsler i boligen iht. forskriftskrav på søknadstidspunktet, men minst Byggeforskrift 1985?  
**Nei**
4. Er det skader på røykvarslere?  
**Nei**

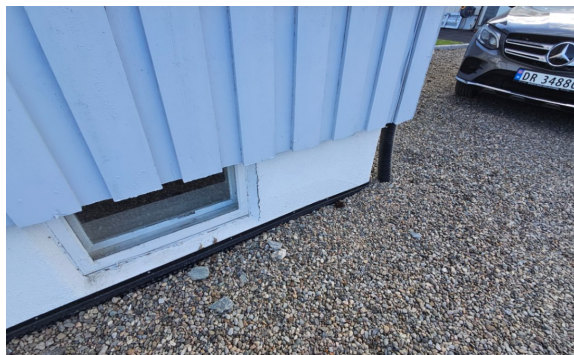
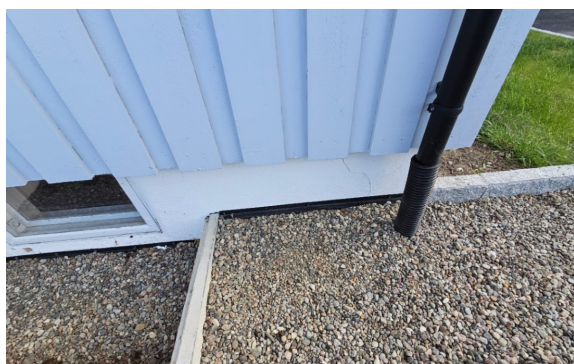
## TG 0 Terrengforhold

Terrenget boligen er etablert i er nokså flatt.
