# Tilstandsrapport

Enebolig

Andersengja 54, 4200 SAUDA

Befaringsdato: 06.05.2024

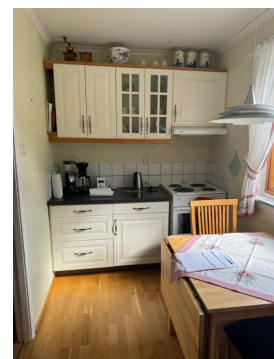
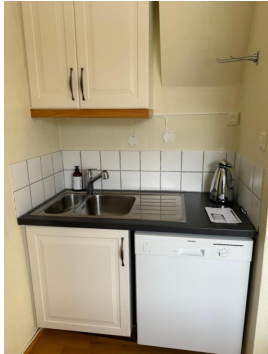
Kjøkkeninnredning med hvit profil som er montert i 2007 i 2.etg.  
Rommet innenfor har i tillegg en lang kjøkkenbenk i samme stil som ble montert samtidig.

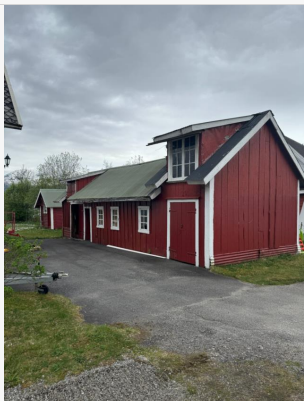
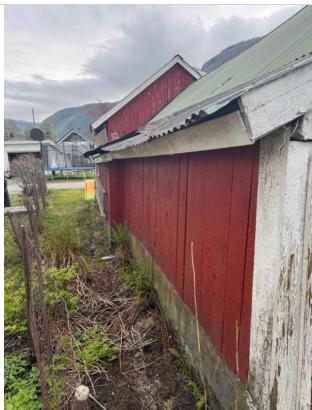
## Uthus

Uthuset er oppført i grindeverk-konstruksjon. Det var den mest brukte konstruksjonen på uthus på vestlandet før i tiden. Bygget har stående bordkledning og stålplater på taket. Det ble avdekket noe fukt og råte i kledningen på baksiden, eller ok. Noen takplater har rust. Innvendig er gammel standard og ingenting endret. Bygget må renoveres.
