# Tilstandsrapport

Fritidsbolig

Teinvassåsvegen 445, 3528 HEDALEN

Befaringsdato: 12.05.2025

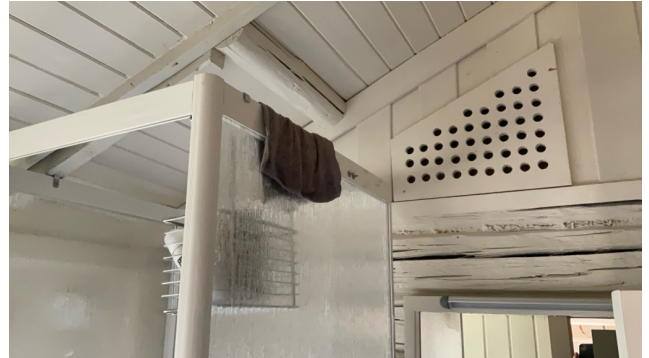
For å oppnå tg 0 eller 1 må det etableres materialtype i våtsoner som tåler å bli utsatt for vannsprut.

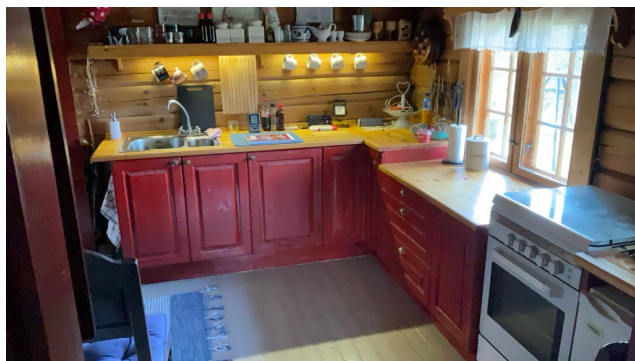
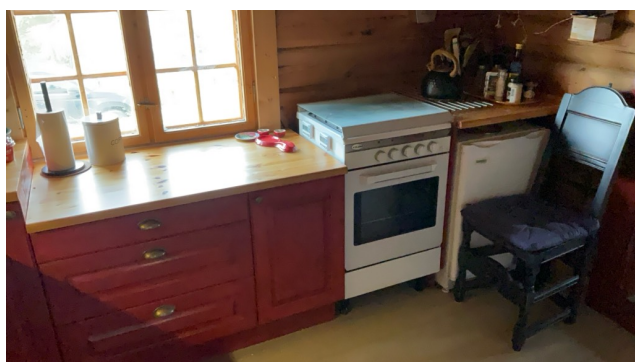
Kjøkkeninnredning består av snekkerbygd og tilpasset innredning av heltre bygd av lokal leverandør. Fronter har malte overflater med profiler. Innredningen er fra 2015.

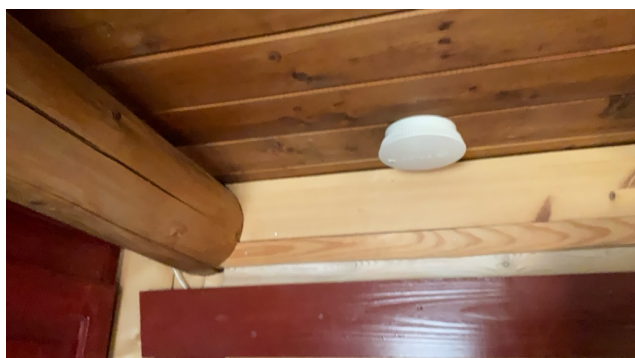
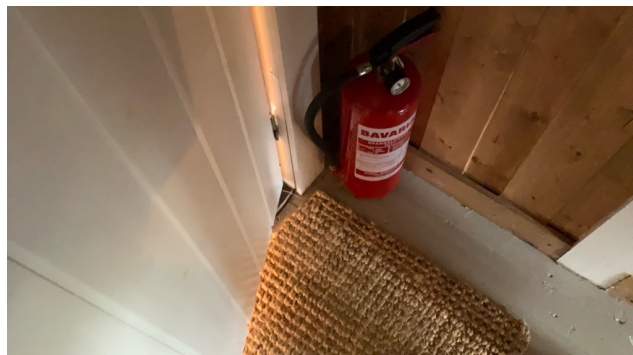
Det er brannslukningsapparat og røykvarslere i bygget.

1. Er det mangler på røykvarsler i boligen iht. forskriftskrav på søknadstidspunktet, men minst Byggeforskrift 1985?  
**Nei Det er montert røykvarslere i bygget.**
2. Er det skader på brannslukningsutstyr eller er apparatet eldre enn 10 år?  
**Nei Datostempling apparat er noe utydelig, men er antatt nyere enn 10 år. Utstyr må uansett sjekkes årlig og byttes ved behov.**
3. Er det mangler for brannslukningsutstyr i boligen iht. forskriftskrav på søknadstidspunktet, men minst Byggeforskrift 1985?  
**Nei Brannslukningsapparat er tilgjengelig i bygget**
4. Er det skader på røykvarslere?  
**Nei Det er ikke registrert skade på røykvarslere, disse må uansett kontrolleres med jevne intervaller for å sikre at funksjon er inntakt til en hver tid.**
