**Salgsobjekt:** Fritidseiendom  
**Eierform:** Eiet  
**Byggeår:** 1952  
**BRA-i/BRA Total** 75/95 kvm  
**Tomtstr.:** 3217.8 m<sup>2</sup>  
**Soverom:** 3  
**Gnr./bnr.** Gnr. 95, bnr. 32  
**Oppdragsnr.:** 1201250037

# Koselig hyttetun med "sjel" solrikt beliggende i fint turområde. Skjermede uteplasser og flott utsikt!

Befaringsdato: 12.05.2025

# Sammendrag av boligens tilstand

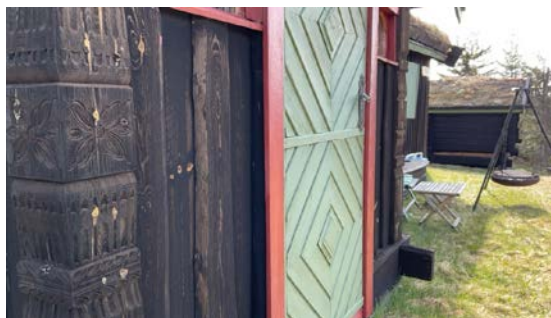
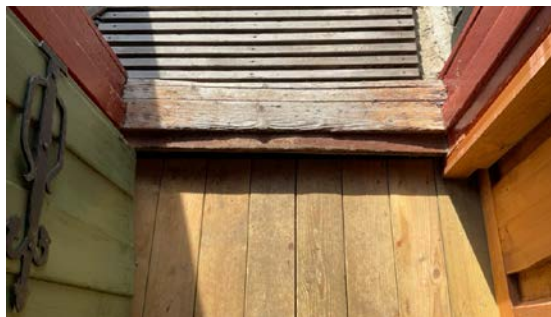
## ! TG 2 Balkonger, terrasser og rom under balkonger

Foran inngangsdør er det en lite treplattning og en liten plattning belagt med stein.

- Tiltak:

Løse steiner må festes.

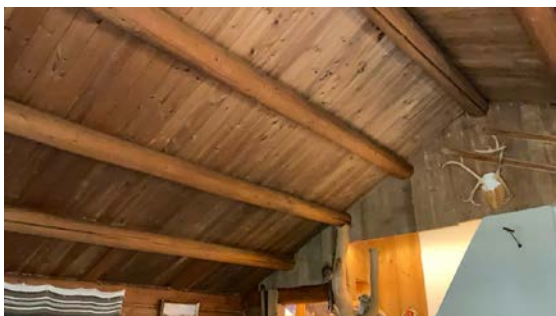
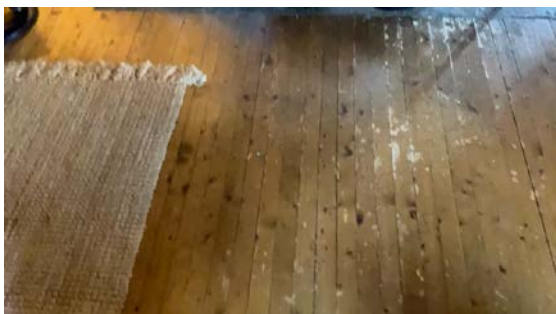
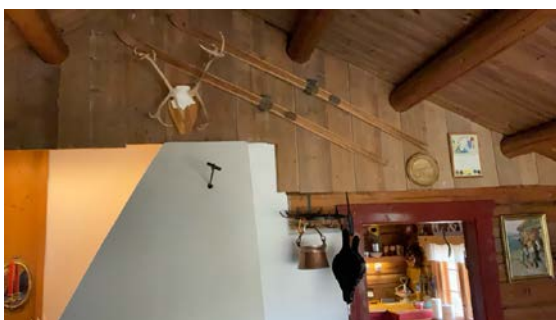
## ! TG 3 Etasjeskille/gulv mot grunn

Bygget har etasjeskiller mot kryprom av trebjelkelag anlagt på ringmur og midtmur. Bjelkelaget er uisolert.

- Det er målt høydeforskjell på mellom 15-30 mm gjennom hele rommet. Tilstandsgrad 2 gis med bakgrunn i standardens krav til godkjente måleavvik.
- Det er påvist fuktskader i etasjeskiller
- Det er registrert symptom på sopp/råte.

I kjellerkopp under kjøkken er det synlig råte i noe bjelker. Det er målt fuktighet i konstruksjon, blant annet i stue.

- Råteskadet treverk må skiftes.
- For å få tilstandsgrad 0 eller 1 må høydeforskjeller rettes opp. Det vil imidlertid sjelden være økonomisk rasjonelt som et enkeltstående tiltak i en bolig som dette. Dersom boligen en gang skal renoveres, kan man vurdere slike tiltak.
- Andre tiltak:
- Konstruksjonene må sikres mot råte, sopp og skadedyr.

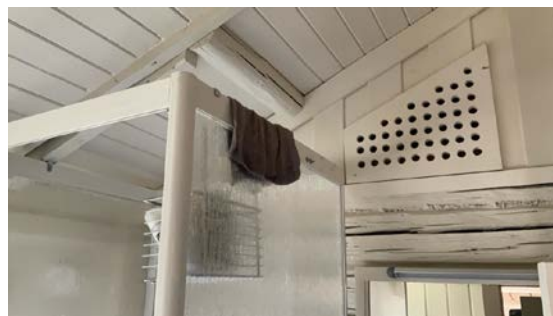
## ETASJE > BAD

### TG 2 Overflater Gulv

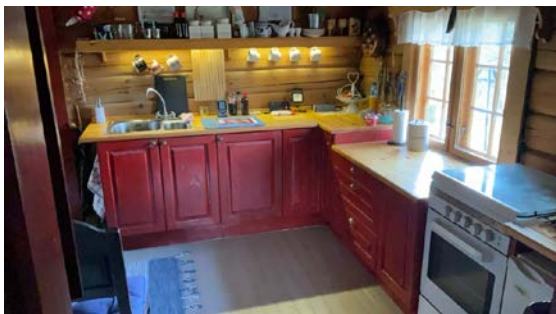
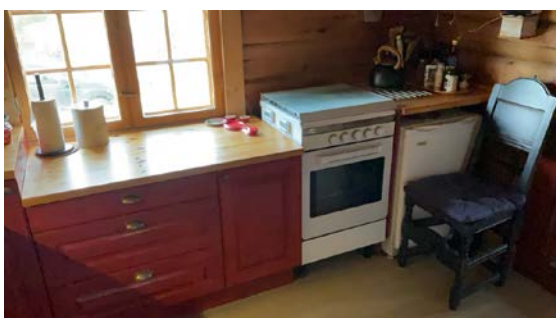
### TG 2 Avtrekk

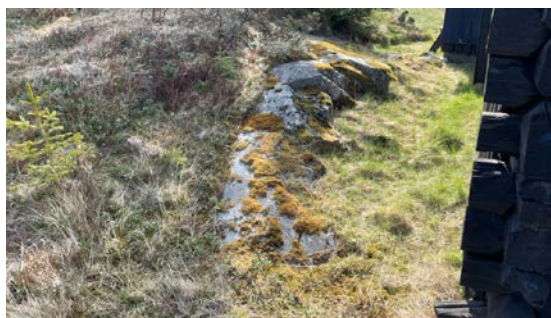
## ! TG 2 Grunnmur og fundamenter

Fundamentering under bygget består av natursteinmur på terreng/ grunn av stedlige masser. Noe punktfundamenter under bygget.

Normalt sett vil bygningsdelen fungere slik den er med noe bevegelser og retningsendringer. Utbedring vil koste mer enn gevinst.
