# Koselig hyttetun med "sjel" solrikt beliggende i fint turområde. Skjermede uteplasser og flott utsikt!

# Om Teinvassåsvegen 445

# Sammendrag av boligens tilstand

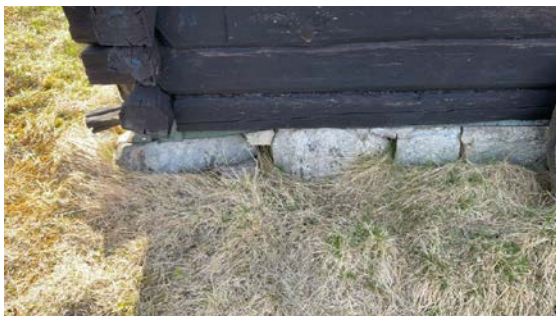
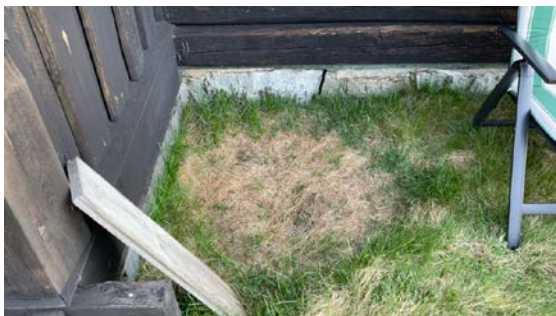
## TG 2 Grunnmur og fundamenter

Fundamentering under bygget består av natursteinmur på terreng/ grunn av stedlige masser. Noe punktfundamenter under bygget.

Normalt sett vil bygningsdelen fungere slik den er med noe bevegelser og retningsendringer. Utbedring vil koste mer enn gevinst.
