**Salgsobjekt:** Fritidseiendom  
**Eierform:** Eiet  
**Byggeår:** 1952  
**BRA-i/BRA Total** 75/95 kvm  
**Tomtstr.:** 3217.8 kvm  
**Soverom:** 3  
**Gnr./bnr.** Gnr. 95, bnr. 32  
**Oppdragsnr.:** 1201250037

# Koselig hyttetun med "sjel" solrikt beliggende i fint turområde. Skjermede uteplasser. Flott utsikt!

# Om Teinvassåsvegen 445

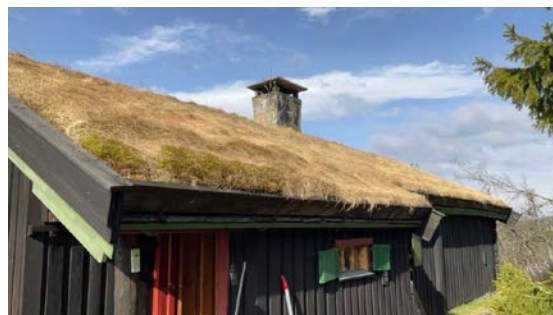
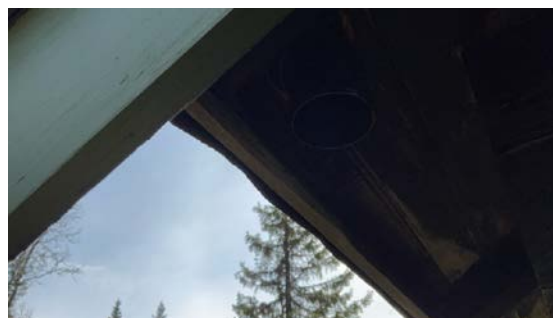
Ved pipe er undertaksduk brettet opp langs pipe og rundt utkravning ved takgjennomføring. Takduken blir dermed utsatt for mye sollys som kan føre til slitasje og oppsprekking. Duken bør tildekkes med beslag rundt og opp langs pipe

- Det bør lages system for bortledning av vann fra taknedløp ved grunnmur.

Løpende vedlikehold av pipe over tak må gjennomføres.

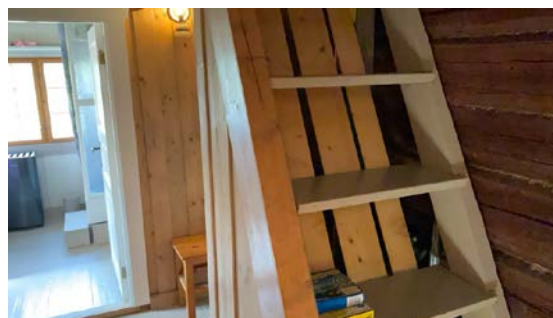
- Det er påvist indikasjoner på noe fuktgjennomtrengning inn i kjellermur.

Det er registrert fuktighet og saltutslag på overflater ved befaringen. I tidligere takst er det opplyst om at det har kommet vann inn over gulv i kjellerkoppen. Tidligere eier etablerte avrenning ved å ta hull på gulv.

Åpninger mellom trinn kjellertrapp vurderes forbedret.

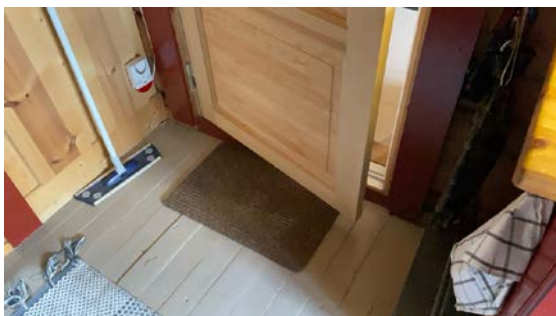
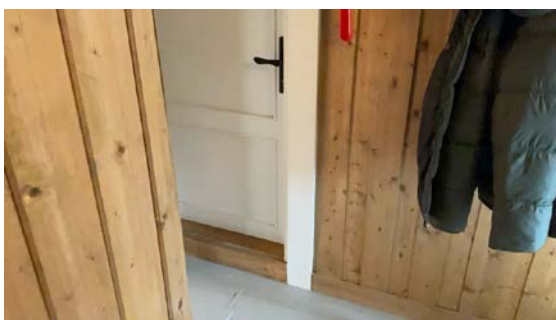
## 1 TG 2 Innvendige dører

Dører består av noe furu fyllingsdører og noe dører med fyllinger og malte overflater.

- Enkelte dører må justeres.

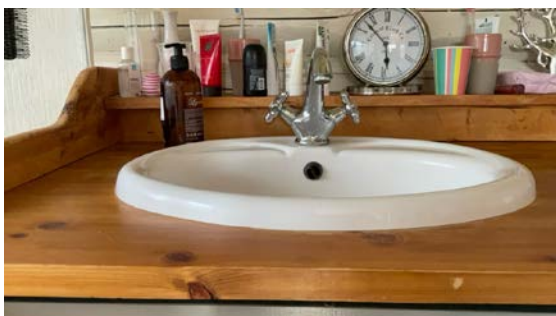
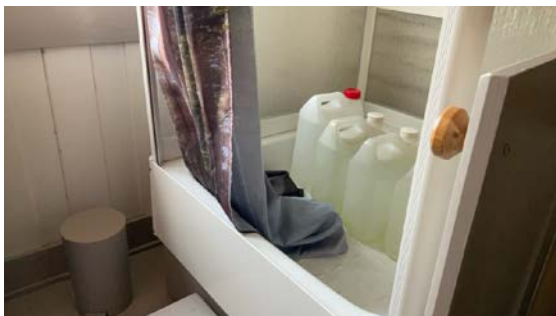
## ! TG 1 Sanitærutstyr og innredning

Det er innredning med nedfelt servant, furu fronter skapdører. Videre er det dusjkabinett i rommet. Utstyr fremstår som helt.

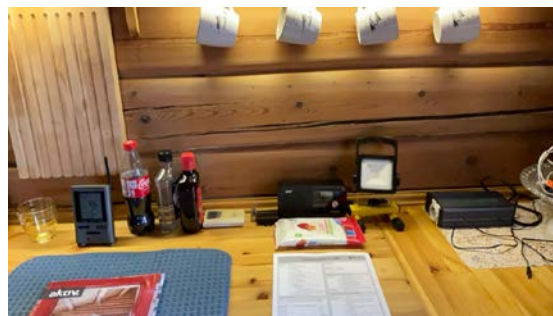
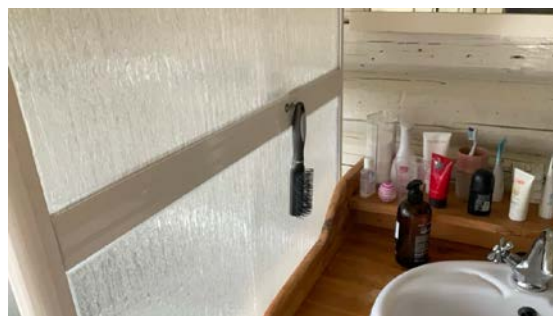
- TGIU gitt ut ifra manglende mulighet for hulltaking.

Konstruksjonen holdes under oppsikt og tiltak vurderes,.

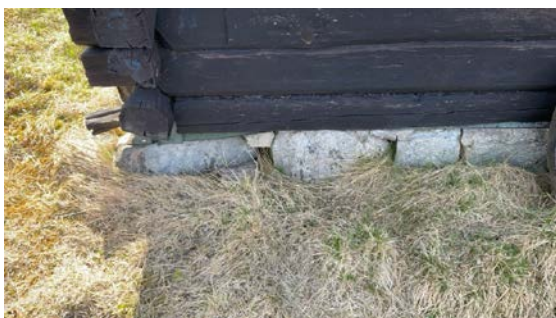
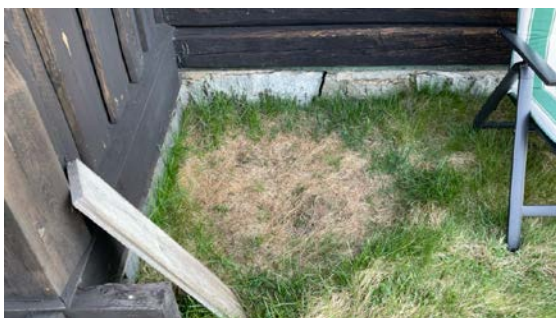
## ! TG 2 Grunnmur og fundamenter

Fundamentering under bygget består av natursteinmur på terreng/ grunn av stedlige masser. Noe punktfundamenter under bygget.

Normalt sett vil bygningsdelen fungere slik den er med noe bevegelser og retningsendringer. Utbedring vil koste mer enn gevinst.
