# Tilstandsrapport

Boligbygg med flere boenheter

Sydnegaten 10 , 5010 BERGEN

Rapportdato: 09.03.2026

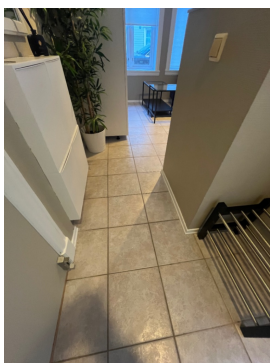
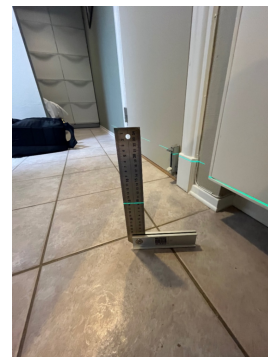
Innvendige gulv med fliser.  
Innvendige vegger og himling med malte overflater.  
Det er kontrollert for knirk og svikt og visuelt for fuktskjolder og skader.  
Innvendige overflater fremstår med noe lokal slitasje, tilstandsgrad basert på helhet.

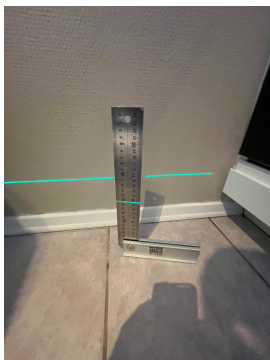
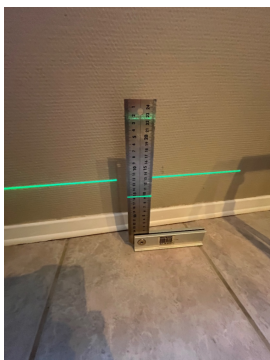
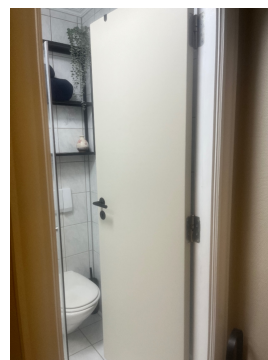
Gulv mot grunn i betong er kontrollert for horisontalt avvik målt med laser.  
Resultatet tilfredsstiller dagens krav til avvik.

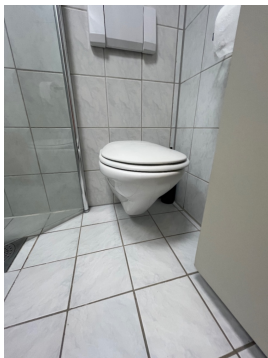
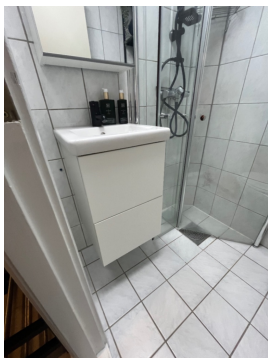
- Det er ikke påvist tilfredsstillende løsning for å synliggjøre lekkasje fra innebygget systerne.

- Det må gjøres tiltak for å lukke avviket.

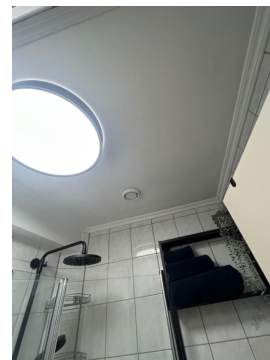
### 1 ETASJE > BAD

Mekanisk ventilasjon og tilfredsstillende luftespalte for tilluft.
