Tilstandsrapport

Enebolig

Skjeftelia 11, 7716 STEINKJER

Befaringsdato: 24.02.2026

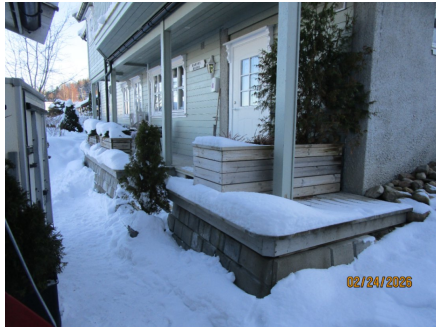
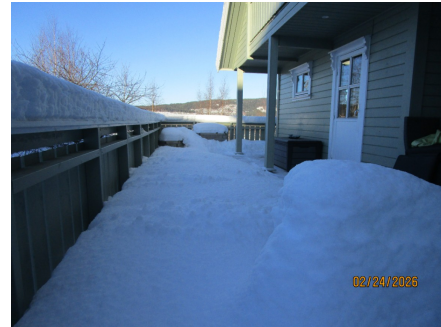
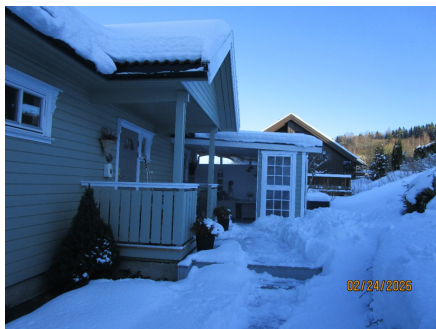
TG IU Utvendige trapper

Rekkverk bør monteres ved inngangsparti/platt mot nord pga nivåforskjell til terreng

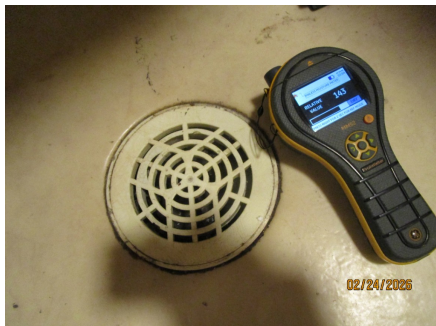
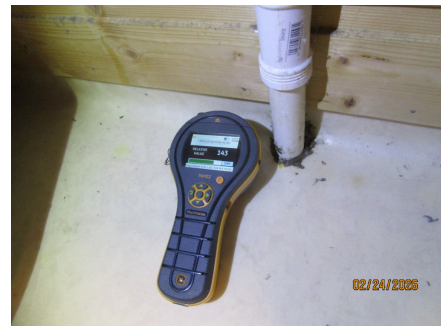
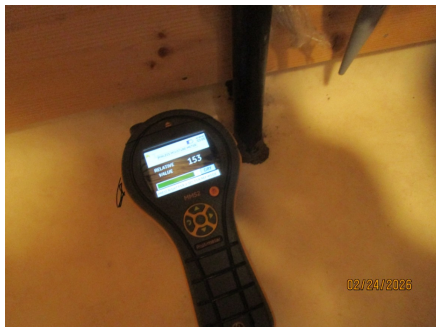
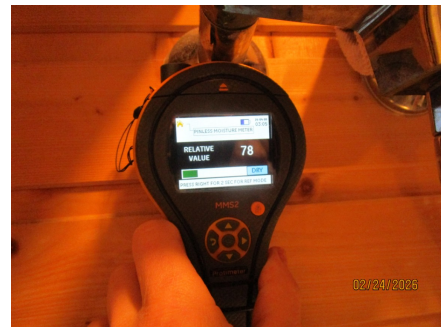
UNDERETASJE > BAD

Gulvsluk av plast fra byggeår. Gulvbelegg fra ca 2015 fungerer som membran/tettesjikt på gulv. Det bemerkes at en skrue ser ut til å mangle ved klemring i sluk.

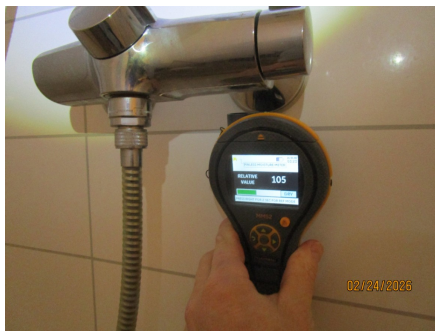
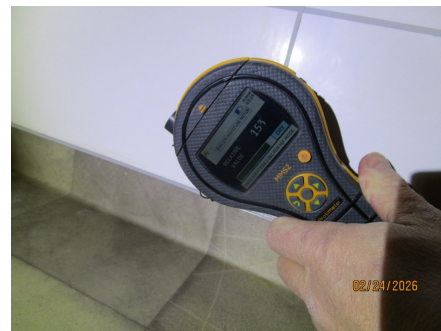
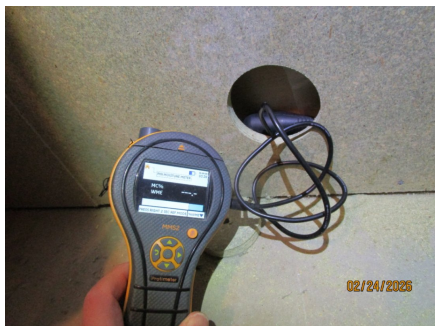
Hulltaking for kontroll av eventuell fukt/lekkasjer i tilstøtende vegg bak dusj ble foretatt fra tilstøtende bod. Overflatesøk ble også utført ved normalt fuktutsatte områder i dusjene uten at symptomer på fukt ble registrert.

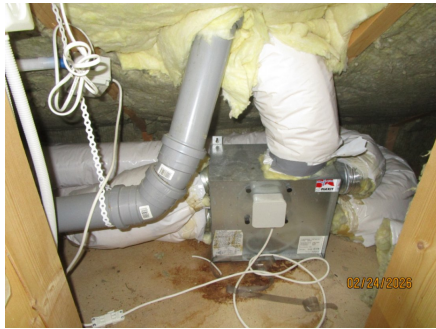
Boligen er utstyrt med Flexit mekanisk avtrekksanlegg. I tillegg har enkelte rom egne avtrekksvifter, veggventiler ol. Det bemerkes noen gamle fuktmerker i område ved avtrekksanlegg (tørt på befaringsdagen)
