Skjeftelia 11, 7716 STEINKJER

**Skjeftelia - Meget attraktiv bolig
med godkjent utleiedel.
Dobbelgarasje. Attraktiv
beliggenhet**

Befaringsdato: 24.02.2026

Rapportdato: 18.03.2026

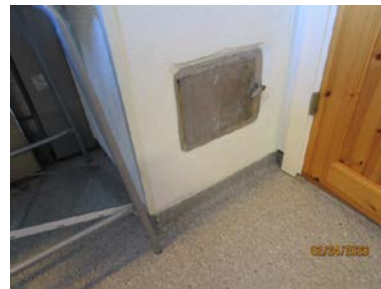
TG 2 Rom Under Terreng

Punktet må sees i sammenheng med 'Drenering'

Eier vil besørge utbedring før salg og forholdet er ikke ytterligere undersøkt/vurdert.

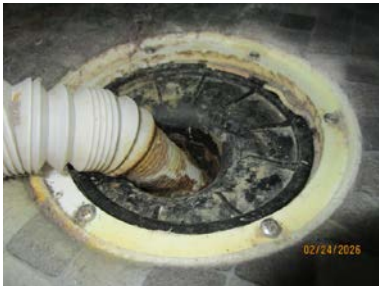
Vegger må ikke utsettes for direkte bruksvann.

- Overvåk tilstanden jevnlig. For å få tilstandsgrad 0 eller 1 må tettesjiktet skiftes ut, men tidspunktet for når dette er nødvendig er vanskelig å si noe om.

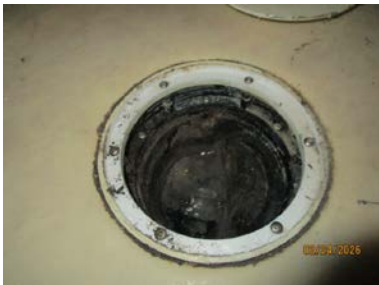
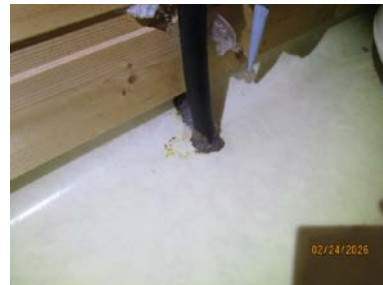
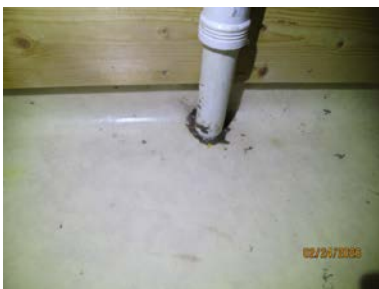
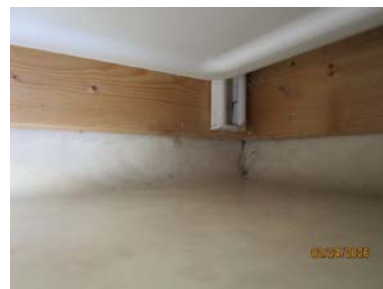
UNDERETASJE > VASKEROM

Hele gulvet er definert som våtsone og gulvet skal være tett. Utettheter må utbedres.

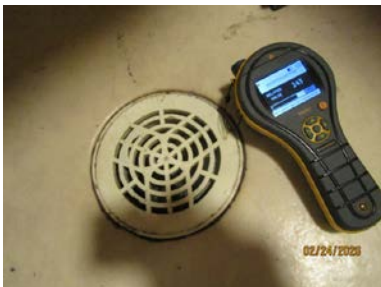
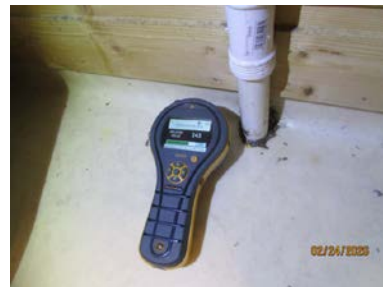
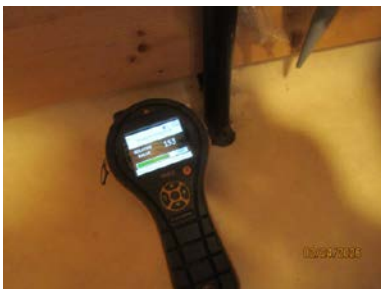
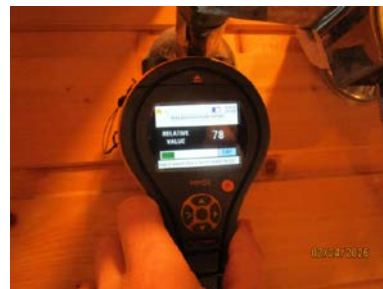
UNDERETASJE > BAD

Utett rørgjennomføring i vegg under servant ble registrert. Vegg under servant er å definere som våtsone og rørgjennomføringer skal være tette. Det ble registrert noe fuktsvelling/slitasje ved nedre del av baderomsplate i dusjsone.

Gulvsluk av plast fra byggeår. Gulvbelegg fra ca 2015 fungerer som membran/tettesjikt på gulv. Det bemerkes at en skrue ser ut til å mangle ved klemring i sluk.

Området med fuktsvelling ved badersplate i dusj er fuget/forseglet, men bør holdes under noe oppsikt.
