Tilstandsrapport

📍 Åmotsvegen 21 D, 4480 KVINESDAL

gnr. 162, bnr. 558, snr. 2

Oppdragsnr.: 20755-1121

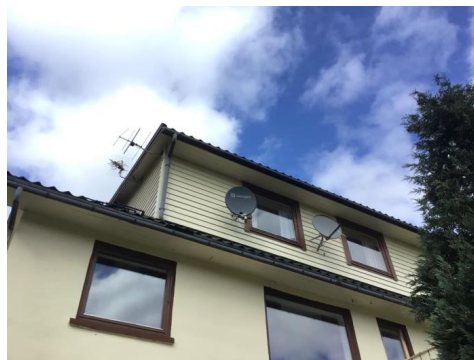
Yttervegger av murkonstruksjon med pusete flater.

Kvist og inngangsparti med bindingskonstruksjon med liggende kledning

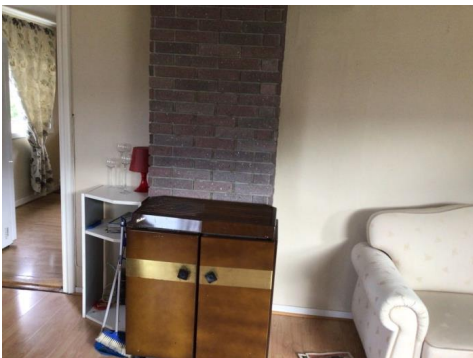
Ovn i stue i 2 etg

Teglsteinspipe men ovn i stue i 2 etg

For teknisk tilstandsanalyse av pipe og ildsted, henvises det til lokalt brann- og feiervesen

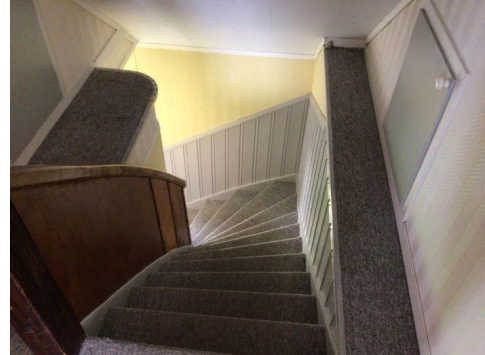
Trapp til loft

Boligen har malt tretrapp fra byggeår med tepper i trappetrinn til loft. Trapp fra 1 etg til 2 etg anses som beliggende i fellesområde og er ikke vurdert.

Normal bruksslitasje alder tatt i betraktning.

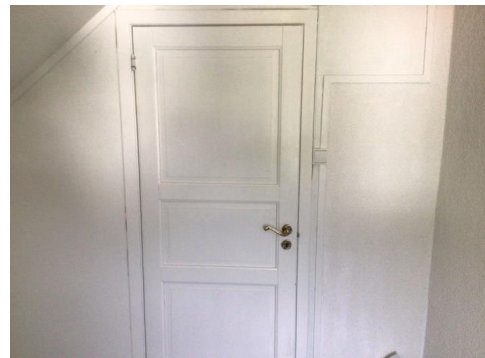
Boligen har malte speildører som innvendige dører.

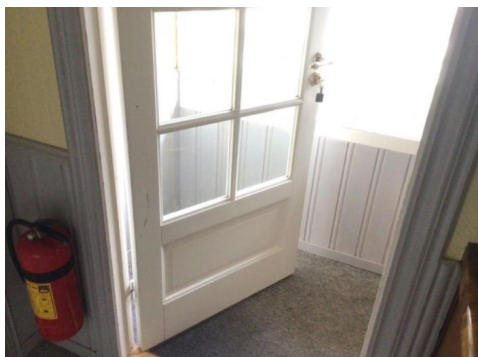
Inngangsdører fra felles trappeløp med innerdør av tre med glass

Videre undersøkelse og tiltak bør utføres.

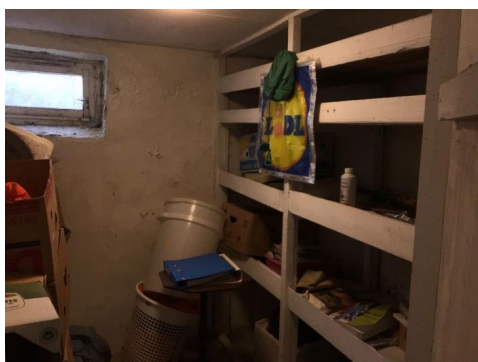
Innvendige boder i kjelleren med murvegger, mur gulv og malte takplater.

Innredet med plassbygde hyller til oppbevaring.

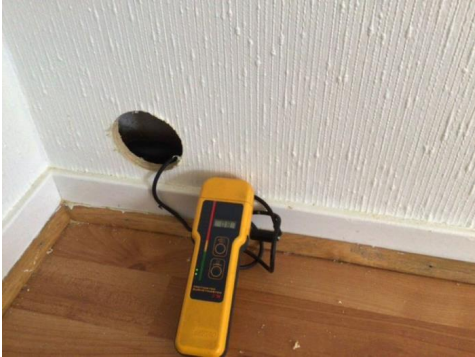
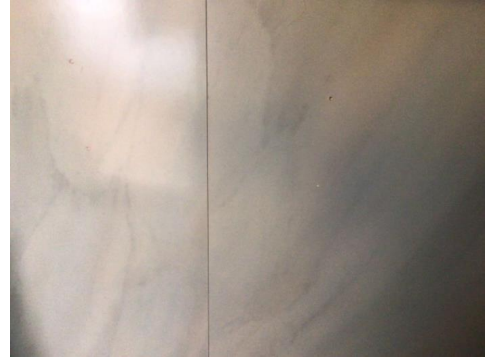
Hulltaking utført i gang bak dusj.
Ikke påvist unormale fuktverdier på kontrollert område. 9%

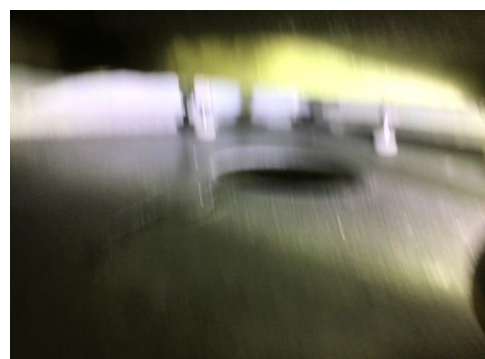
Badet har plastsluk og synlig vinylbelegg under sluk mansjetten som tettesjikt.

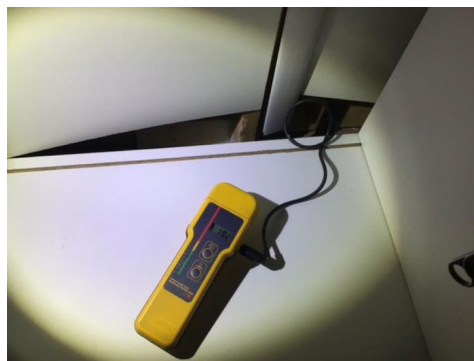
Hulltaking utført skap i soverom bak dusj.

Ikke påvist unormale fuktverdier på kontrollert område. 10%

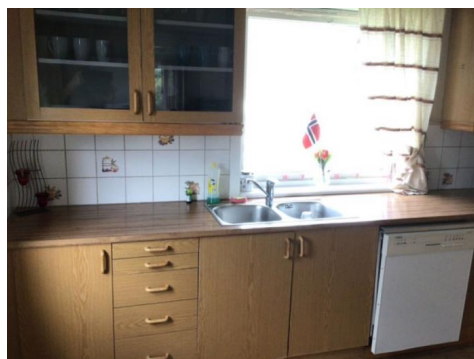
Belegg på gulv og tapetserte vegger.

Innredning med profilerte fronter og laminerte benkeplater. Integrrert med oppvaskmaskin. Løs komfyr og kjøleskap.

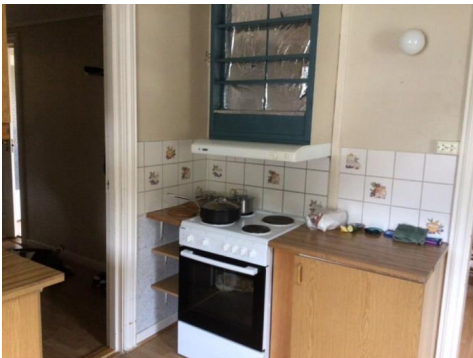
Fungerte på befaringsdagen.

Generelt anbefales det jevnlig rengjøring og rens av filter påregnes for å ivareta tiltenkt effekt.

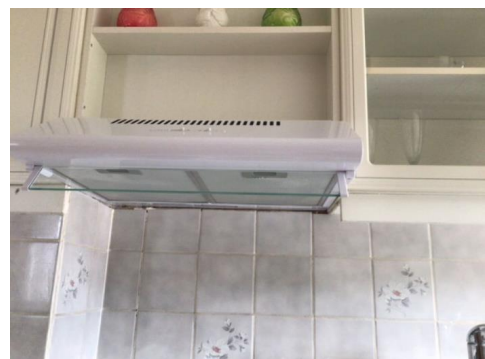
Det ble ikke registrert komfyrvakt under ventilatoren.

Dette var ikke et krav på oppføringstidspunktet, men anbefales montert.

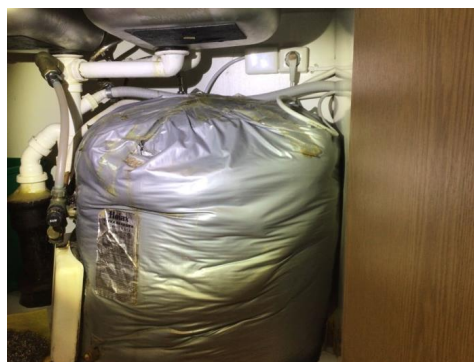
120 liters varmtvannstank plassert i kjøkkenbenk i 2 etg.

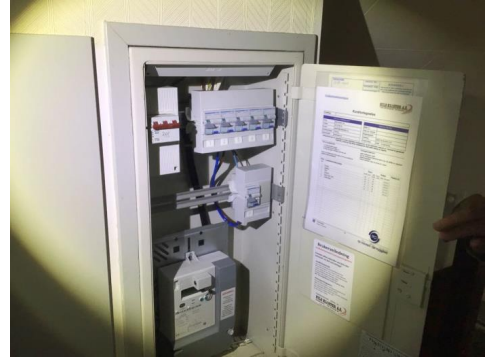
Plassert i gang loft

9. Er det tegn på at kabelinnføringer og hull i inntak og sikringskap ikke er tette, så langt dette er mulig å sjekke uten å fjerne kapslinger?
Nei
10. Finnes det kursfortegnelse, og er den i samsvar med antall sikringer?
Ja
11. Foreta en helhetsvurdering av det elektriske anlegget, dets alder, allmenne tilstand og fare for liv og helse. Bør det elektriske anlegget ha en utvidet el-kontroll?
Nei

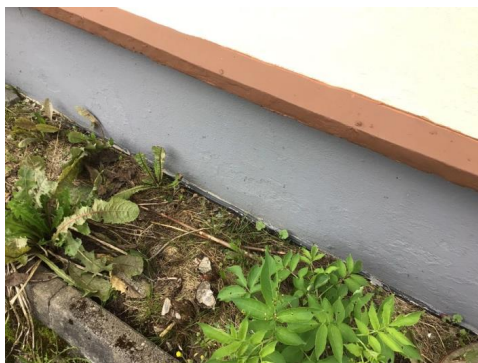
Murt grunnmur. Mindre stedvis riss i pussflate, men ingen vesentlige sprekker observert som tilsier svikt. Normalt oppsyn og vedlikehold.
