# Tilstandsrapport

Tomannsbolig beliggende i 2 etg med loft

Åmotsvegen 21 D, 4480 KVINESDAL

Befaringsdato: 20.03.2025

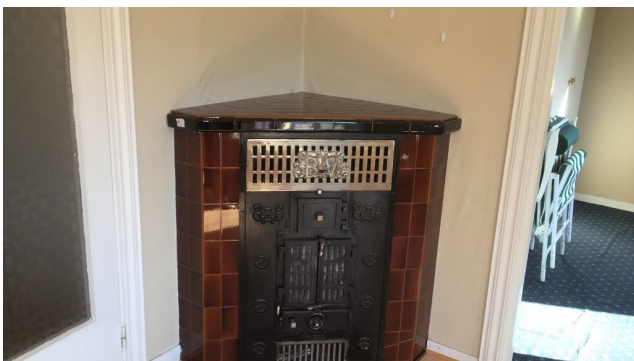
## ! TG 1 Pipe og ildsted - 2

Tegsteinspipe men ovn i stue i 2 etg  
Pipen/ovnen er ikke i bruk, brukes bare til utlufing i henhold til eier

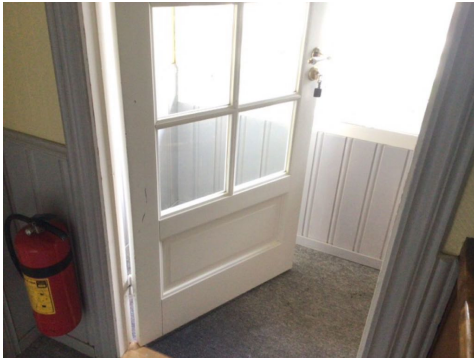
## ! TG 2 Hoveddør fra felles trapperom

Inngangsdører fra felles trappeløp med innerdør av tre med glass

Videre undersøkelse og tiltak bør utføres.

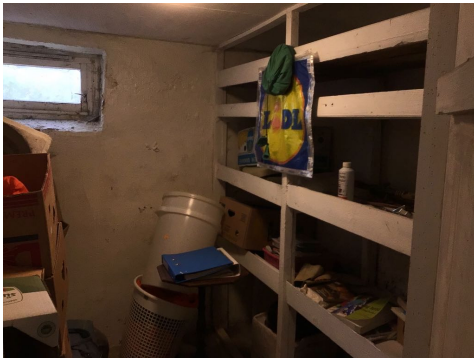
## TG 1 Andre innvendige forhold

Innvendige boder i kjelleren med murvegger, mur gulv og malte takplater.

Innredet med plassbygde hyller til oppbevaring.

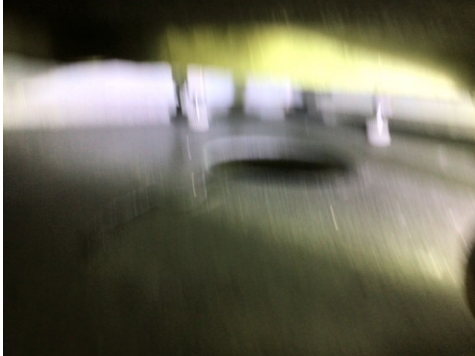
For å få tilstandsgrad 0 eller 1 må tettesjiktet skiftes ut, men tidspunktet for når dette er nødvendig er vanskelig å si noe om. Ved renovering, påse på alle forhold med tettesjiktet, våtsone, sluk, røranlegg mv. dokumenteres.

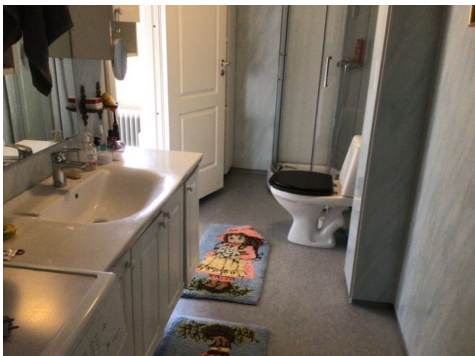
Skader på baderomsinnredning

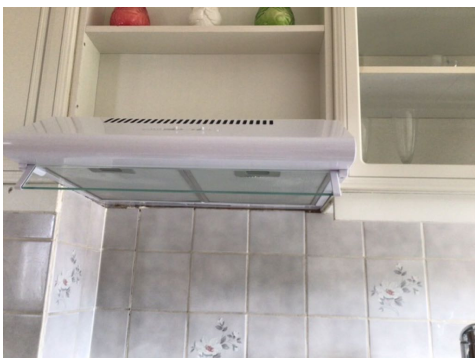
**TG 1** Avtrekk

Ventilator med utlufting ut, fungerte ok på befaringstidspunktet. Det ble ikke registrert komfyrvakt under ventilatoren. Dette var ikke et krav på oppføringstidspunktet, men anbefales montert.

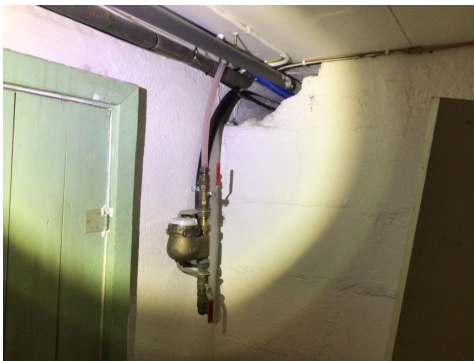
#### Konsekvens/tiltak

- Det er ikke behov for utbedringstiltak siden anlegget fungerer i dag, men ut ifra alder kan skader plutselig oppstå på eldre anlegg.

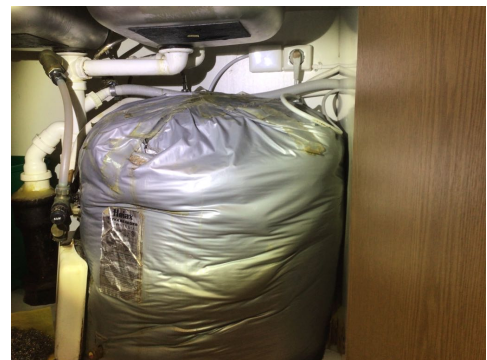
Det bør etableres tilfredsstillende avrenning eller waterguard system e.l. ved varmtvannstank
